Piano per l'Eliminazione delle Barriere Architettoniche

Relazione illustrativa

Schede di rilievo e progetto

*Piano per l'Eliminazione delle Barriere Architettoniche
del Comune di Vizzolo Predabissi _ Città metropolitana di Milano*

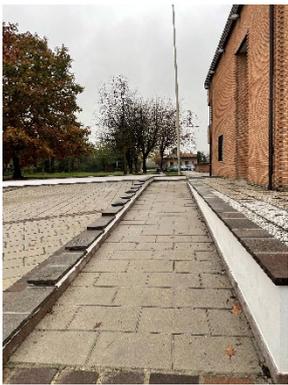
Codice PEBA	AC 01.01
	DES	
	DUG	Via
	Denominazione	Verdi
	Civico	9
	Frazione	
Riferimenti PGT	Attrezzatura collettiva – AC 1	
Denominazione edificio	Municipio	
Ubicazione barriera	Esterno. Piazza antistante il municipio.	
Descrizione	Spazi esterni. Percorsi. Dislivello in corrispondenza della rampa per i disabili di accesso al municipio.	
Conformità	<p><i>Parzialmente conforme.</i> La rampa è accessibile per persone su sedia a ruote (pendenza conforme per l'utilizzo in autonomia), non risulta conforme per persone non vedenti, ipovedenti e con difficoltà motorie per la mancanza di un parapetto con corrimano</p> <p>D.P.R. 503/1996, art. 13; d.m. 236/1989, art. 3.2, 4.2.1 e 8.2.1.</p>	
Accessibilità	<p><i>Parzialmente accessibile.</i> per le persone non vedenti o ipovedenti, per mancanza di sicurezza per l'assenza di un parapetto che espone al rischio di caduta dalla piazza verso la rampa. È necessario indicare l'accesso alternativo posto sul lato opposto dell'edificio.</p>

Interventi di messa a norma	Realizzazione di un parapetto e/o segnaletica idonea per percorso alternativo	
Interventi consigliati	Nessuno	
Segnalazioni	Nessuna	
Priorità	Media

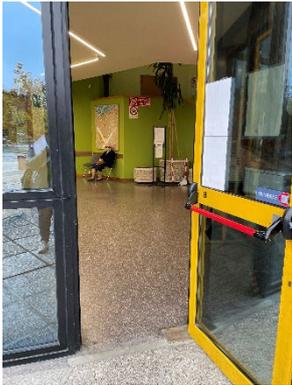
Codice PEBA	AC 01.02
	DES	
	DUG	Via
	Denominazione	Verdi
	Civico	9
	Frazione	
Riferimenti PGT	Attrezzatura collettiva – AC 1	
Denominazione edificio	Municipio	
Ubicazione barriera	Interno. Atrio e spazi di distribuzione ai piani.	
Descrizione	Unità ambientali e loro componenti. Porta di accesso	
Conformità	<p><i>Parzialmente conforme.</i> Luce netta di ciascuna dell'anta pari a 80 cm, tenuto conto anche del fatto che la porta non si apre a 90°. I vetri sono collocati ad altezza inferiore a 40 cm dal pavimento. Alle vetrate non è applicato un opportuno segnale all'altezza degli occhi. L'anta mobile necessita di una pressione superiore a 8 kg per essere aperta.</p> <p>D.P.R. 503/1996, art. 15; l. n. 68/1999; d.m. 236/1989, art. 4.1.1 e 8.1.1; d.lgs. 81/2008, art. 63, co. 2 e 3, all. IV, punto 1.6.10.</p>	
Accessibilità	<p><i>Parzialmente accessibile</i> alle persone su sedia a ruote per mancanza di sicurezza, autonomia e comfort a causa della difficile manovrabilità della porta, ciò in quanto occorre aprire l'anta e contemporaneamente avanzare con la sedia a ruote, e a causa del rischio di ferimento per la rottura del vetro per urto accidentale con gli appoggia gambe. Inaccessibile alle persone ipovedenti per il rischio di urti con le vetrate delle porte.</p>

Interventi di messa a norma	Applicazione di un opportuno segnale sulle vetrate delle porte all'altezza degli occhi.	
Interventi consigliati	Segnalare la necessità di assistenza del personale per l'accesso nella struttura – l'accesso non potrà avvenire in autonomia	
Segnalazioni	Nessuna	
Priorità	Media

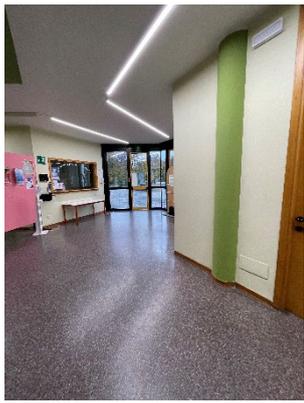
Codice PEBA	AC 01.03
	DES	
	DUG	Via
	Denominazione	Verdi
	Civico	9
	Frazione	
Riferimenti PGT	Attrezzatura collettiva – AC 1	
Denominazione edificio	Municipio	
Ubicazione barriera	Interno. Atrio e spazi di distribuzione ai piani.	
Descrizione	Unità ambientali e loro componenti. Segnaletica.	
Conformità	<p><i>Non conforme.</i> Non sono presenti apparecchi fonici o tabelle integrative con scritte in Braille per indichino le attività principali svolte e i percorsi per raggiungerle.</p> <p>D.P.R. 503/1996, art. 17; d.m. 236/1989, art. 4.3; l.r. Lombardia n. 6/1989, art. 5.2; l. n. 68/1999; d.lgs. 81/2008, art. 63, co. 2 e 3.</p>	
Accessibilità	<p><i>Parzialmente accessibile</i> alle persone non vedenti o ipovedenti per mancanza di autonomia e comfort per l'assenza di idonea segnaletica.</p> <p>I vetri delle ante della porta sono collocati ad altezza inferiore a 40 cm dal pavimento. Alle vetrate non è applicato un opportuno segnale all'altezza degli occhi.</p> <p>D.P.R. 503/1996, art. 15 e 18; d.m. 236/1989, art. 4.1.1, 4.6 e 8.1.1; l.r. Lombardia n. 6/1989, art. 5.1; l. n. 68/1999; d.lgs. 81/2008, all. IV, punto 1.6.10, all. VIII, punto 8.3; circolare n. 4 del 1 marzo 2002; lettera circolare prot. n. P880/4122 sott. 54/3C del 18 agosto 2006.</p>

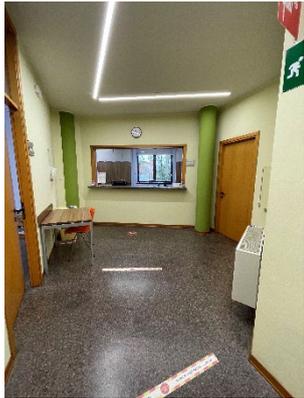
Codice PEBA	AC 01.04
	DES	
	DUG	Via
	Denominazione	Verdi
	Civico	9
	Frazione	
Riferimenti PGT	Attrezzatura collettiva – AC 1	
Denominazione edificio	Municipio	
Ubicazione barriera	Interno. Urp – Anagrafe e protocollo.	
Descrizione	Unità ambientali e loro componenti. Segnaletica.	
Conformità	<p><i>Non conforme.</i> Non sono presenti apparecchi fonici o tabelle integrative con scritte in Braille per indichino le attività principali svolte e i percorsi per raggiungerle.</p> <p>D.P.R. 503/1996, art. 17; d.m. 236/1989, art. 4.3; l.r. Lombardia n. 6/1989, art. 5.2; l. n. 68/1999; d.lgs. 81/2008, art. 63, co. 2 e 3.</p>	
Accessibilità	<i>Parzialmente accessibile</i> alle persone non vedenti o ipovedenti per mancanza di autonomia e comfort per l'assenza di idonea segnaletica.	
Interventi di messa a norma	Integrazione della segnaletica con idonea segnaletica per non vedenti o ipovedenti. Adeguamento dello Sportello per una corretta relazione, verifica fattibilità di nuova apertura con altezza adeguata. E' stato comunque allestito uno spazio con scrivania e seduta per l'assistenza all'utente.

Segnalazioni	Nessuna	
Priorità	Bassa

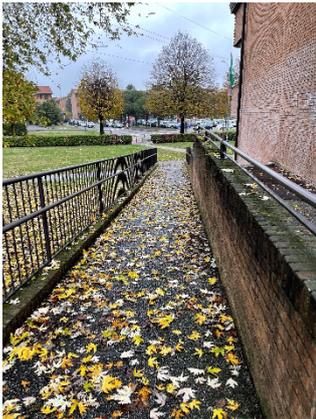
Codice PEBA	AC 01.05
	DES	
	DUG	Via
	Denominazione	Verdi
	Civico	9
	Frazione	
Riferimenti PGT	Attrezzatura collettiva – AC 1	
Denominazione edificio	Municipio	
Ubicazione barriera	Interno. Piano Primo. Ingresso sala consiliare. Ingresso pubblico dall'esterno	
Descrizione	Unità ambientali e loro componenti. Rampa di accesso	
Conformità	<i>Conforme</i>	
Accessibilità	<i>Parzialmente accessibile</i> alle persone non vedenti e ipovedenti per la mancanza totale della segnaletica.	
Interventi di messa a norma	Nessuno	
Interventi consigliati	Valutare di installare idonea segnaletica	
Segnalazioni	Nessuna	
Priorità	Media

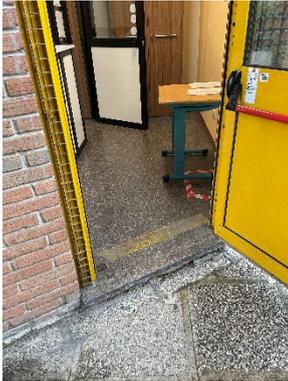
Codice PEBA	AC 01.06
	DES	
	DUG	Via
	Denominazione	Verdi
	Civico	9
	Frazione	
Riferimenti PGT	Attrezzatura collettiva – AC 1	
Denominazione edificio	Municipio	
Ubicazione barriera	Interno. Piano Terra. Area Servizi socio educativi	
Descrizione	Unità ambientali e loro componenti. Porte. Porta esterna in metallo e vetro di accesso ed emergenza.	
Conformità	<p><i>Non conforme.</i> Luce netta della porta inferiore a 0,90 m. Dislivello accesso oltre i 3 cm. Mancanza totale di segnaletica. Ingresso secondario, per l'accesso è necessario citofonare al personale per l'assistenza.</p> <p>D.P.R. 503/1996, art. 15 e 18; d.m. 236/1989, art. 4.1.1, 4.6 e 8.1.1; l.r. Lombardia n. 6/1989, art. 5.1; l. n. 68/1999; d.lgs. 81/2008, all. IV, punto 1.6.10, all. VIII, punto 8.3; circolare n. 4 del 1 marzo 2002; lettera circolare prot. n. P880/4122 sott. 54/3C del 18 agosto 2006.</p>	
Accessibilità	<p><i>Parzialmente accessibile</i> alle persone su sedia a ruote per non conformità degli accessi. L'accesso è consentito solo con assistenza del personale.</p> <p>L'accesso ai servizi è consentito dall'ingresso principale (scheda AC.01.02)</p>

Interventi di messa a norma	L'ingresso è consentito anche attraverso gli uffici posti al piano terra. Per mantenere l'indipendenza di accessibilità si prevede di riposizionare la soglia con la corretta pendenza.	
Interventi consigliati	Adeguare l'accesso e installare idonea segnaletica.	
Segnalazioni	Nessuna	
Priorità	Media

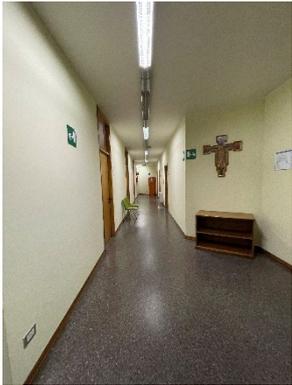
Codice PEBA	AC 01.07
	DES	
	DUG	Via
	Denominazione	Verdi
	Civico	9
	Frazione	
Riferimenti PGT	Attrezzatura collettiva – AC 1	
Denominazione edificio	Municipio	
Ubicazione barriera	Interno. Piano secondo. Corridoio di passaggio e distribuzione uffici amministrativi	
Descrizione	Unità ambientali e loro componenti.	
Conformità	<p><i>Conforme.</i> Piano accessibile con ascensore. Luce netta di ciascuna porta a 80 cm, corridoi percorribili senza ostacoli.</p> <p>D.P.R. 503/1996, art. 15; l. n. 68/1999; d.m. 236/1989, art. 4.1.1 e 8.1.1; d.lgs. 81/2008, art. 63, co. 2 e 3, all. IV, punto 1.6.10.</p>	
Accessibilità	<p><i>Parzialmente accessibile.</i> Accessibile alle persone su sedia a ruote. Parzialmente accessibile alle persone ipovedenti per mancanza di segnaletica e pianta distributiva degli uffici</p>	
Interventi di messa a norma	Non necessari.	
Interventi consigliati	Installare idonea segnaletica per persone non vedenti e ipovedenti.

Segnalazioni	Nessuna	
Priorità	Media

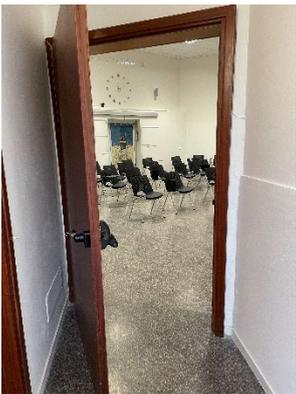
Codice PEBA	AC 01.08
	DES	
	DUG	Via
	Denominazione	Verdi
	Civico	9
	Frazione	
Riferimenti PGT	Attrezzatura collettiva – AC 1	
Denominazione edificio	Municipio	
Ubicazione barriera	Interno. Piano Ammezzato. Sala consiliare.	
Descrizione	Unità ambientali e loro componenti. Accesso esterno per la zona destinata al pubblico e accesso interno per quella destinata al consiglio. Accesso interno al piano ammezzato con ascensore	
Conformità	<p><i>Parzialmente conforme.</i> Accesso pubblico con porta larghezza 90 cm idonea, lo spazio di manovra è ridotto.</p> <p>D.P.R. 503/1996, art. 7; d.m. 236/1989, art. 4.1.11 e 8.1.11; l.r. Lombardia n. 6/1989, art. 2.1.2 e 5.3.2, l. n. 68/1999; d.lgs. 81/2008, art. 63, co. 2 e 3.</p>	
Accessibilità	<p><i>Parzialmente accessibile.</i> Accessibile alle persone su sedia a ruote. Parzialmente accessibile alle persone non vedenti e ipovedenti per mancanza di segnaletica e pianta distributiva.</p>

Interventi di messa a norma	Nessuno	
Interventi consigliati	Nessuno	
Segnalazioni	Nessuna	
Priorità	Media

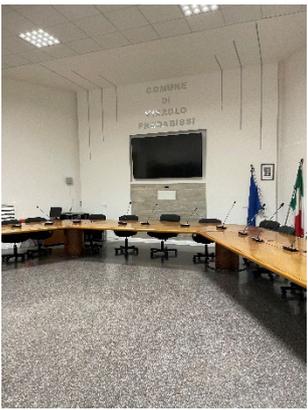
Codice PEBA	AC 01.09
	DES	
	DUG	Via
	Denominazione	Verdi
	Civico	9
	Frazione	
Riferimenti PGT	Attrezzatura collettiva – AC 1	
Denominazione edificio	Municipio	
Ubicazione barriera	Interno. Piano ammezzato. Sala consiliare.	
Descrizione	Unità ambientali e loro componenti.	
Conformità	<i>Conforme</i>	
Accessibilità	<i>Accessibile.</i> Parzialmente accessibile alle persone ipovedenti per mancanza di segnaletica e pianta distributiva.	
Interventi di messa a norma	Nessuno	
Interventi consigliati	Nessuno	
Segnalazioni	Nessuna	
Priorità	Bassa

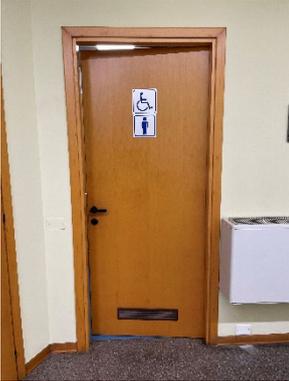
Codice PEBA	AC 01.10
	DES	
	DUG	Via
	Denominazione	Verdi
	Civico	9
	Frazione	
Riferimenti PGT	Attrezzatura collettiva – AC 1	
Denominazione edificio	Municipio	
Ubicazione barriera	Interno. Piano Terra. Servizi igienici_Accesso	
Descrizione	Unità ambientali e loro componenti. Servizi igienici.	
Conformità	<p><i>Parzialmente conforme.</i> Accesso e locale disimpegno idoneo per persone su sedia. Sono stati eseguiti interventi di adeguamento per rendere il servizio accessibile. Non sono stati installati servizi igienici adeguati.</p> <p>D.P.R. 503/1996, art. 15; d.m. 236/1989, art. 4.1.6, 4.3.1, 8.1.1 e 8.1.6; l.r. Lombardia n. 6/1989, art. 5.6; l. n. 68/1999; d.lgs. 81/2008, art. 63, c. 2 e 3.</p>	
Accessibilità	<p><i>Parzialmente accessibile.</i> Accessibile alle persone su sedia a ruote con accompagnatore per gestire la manovra. Il bagno è utilizzato sia dal pubblico che dal personale interno.</p>

Interventi di messa a norma	Ristrutturazione e ridimensionamento degli spazi.	
Interventi consigliati	Valutare attentamente la tipologia dei sanitari, dei maniglioni e dei vari ausili da adottare con personale specializzato sulle disabilità motorie, in quanto i sanitari specifici per disabili non sempre sono idonei per le varie disabilità.	
Segnalazioni	Nessuna	
Priorità	Media

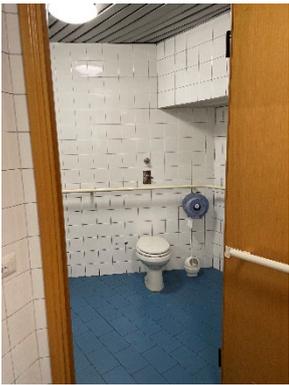
Codice PEBA	AC 01.11
	DES	
	DUG	Via
	Denominazione	Verdi
	Civico	9
	Frazione	
Riferimenti PGT	Attrezzatura collettiva – AC 1	
Denominazione edificio	Municipio	
Ubicazione barriera	Interno. Piano Terra. Servizi igienici_Allestimento interno	
Descrizione	Unità ambientali e loro componenti. Servizi igienici.	
Conformità	<p><i>Parzialmente conforme.</i> Dimensioni della porta idonea, tipologia sanitari non idonea, assenza di ausili specifici (maniglioni, specchio, ecc.). Assenza di un servizio igienico accessibile per ogni nucleo di servizi installato.</p> <p>D.P.R. 503/1996, art. 15; d.m. 236/1989, art. 4.1.6, 4.3.1, 8.1.1 e 8.1.6; l.r. Lombardia n. 6/1989, art. 5.6; l. n. 68/1999; d.lgs. 81/2008, art. 63, c. 2 e 3.</p>	
Accessibilità	<i>Parzialmente accessibile</i> alle persone su sedia a ruote per mancanza di autonomia e comfort. Il bagno è utilizzato sia dal pubblico che dal personale interno.

Interventi di messa a norma	Ristrutturazione e nuovo allestimento del servizio igienico.	
Interventi consigliati	Valutare attentamente la tipologia dei sanitari, dei maniglioni e dei vari ausili da adottare con personale specializzato sulle disabilità motorie, in quanto i sanitari specifici per disabili non sempre sono idonei per le varie disabilità.	
Segnalazioni	Nessuna	
Priorità	Media

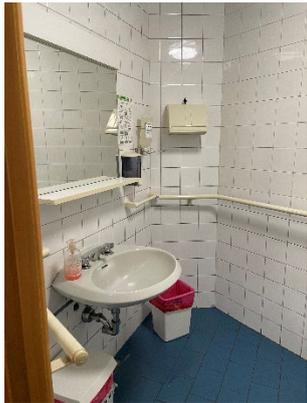
Codice PEBA	AC 01.12
	DES	
	DUG	Via
	Denominazione	Verdi
	Civico	9
	Frazione	
Riferimenti PGT	Attrezzatura collettiva – AC 1	
Denominazione edificio	Municipio	
Ubicazione barriera	Interno. Piano Terra. Servizi igienici_Allestimento interno	
Descrizione	Unità ambientali e loro componenti. Servizi igienici.	
Conformità	<p><i>Non conforme.</i> Tipologia sanitari non idonea, assenza di ausili specifici (maniglioni, specchio, ecc.). Assenza di un servizio igienico accessibile per ogni nucleo di servizi installato.</p> <p>D.P.R. 503/1996, art. 15; d.m. 236/1989, art. 4.1.6, 4.3.1, 8.1.1 e 8.1.6; l.r. Lombardia n. 6/1989, art. 5.6; l. n. 68/1999; d.lgs. 81/2008, art. 63, c. 2 e 3.</p>	
Accessibilità	<i>Parzialmente accessibile</i> alle persone su sedia a ruote per mancanza di autonomia e comfort. Spazio di manovra antistante al lavandino non conforme. Il bagno è utilizzato sia dal pubblico che dal personale interno.

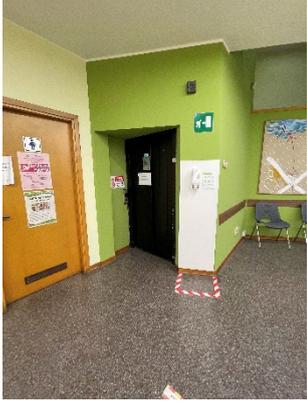
Codice PEBA	AC 01.13
	DES	
	DUG	Via
	Denominazione	Verdi
	Civico	9
	Frazione	
Riferimenti PGT	Attrezzatura collettiva – AC 1	
Denominazione edificio	Municipio	
Ubicazione barriera	Interno. Ascensore.	
Descrizione	Unità ambientali e loro componenti. Ascensore. Bottoniera.	
Conformità	<i>Conforme.</i>	
Accessibilità	<i>Accessibile.</i>	
Interventi di messa a norma	Nessuno.	
Interventi consigliati	Nessuno	
Segnalazioni	Nessuna	
Priorità	Bassa

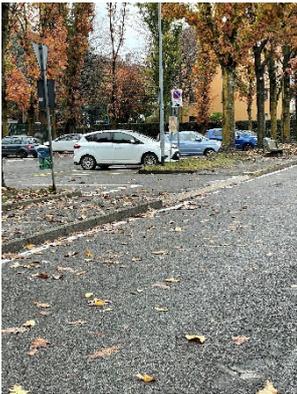
Codice PEBA	AVs 02.01
	DES	
	DUG	Via
	Denominazione	Verdi
	Civico	
	Frazione	
Riferimenti PGT	Attrezzatura verde sportivo – AVs 2	
Denominazione edificio	Impianti sportivi - Stadio	
Ubicazione barriera	Esterno. Percorso di collegamento con via Verdi – Accesso dal parcheggio	
Descrizione	Spazi esterni. Percorso carrabile senza passaggio pedonale.	
Conformità	<p><i>Non conforme.</i> Mancanza di marciapiede o passaggio pedonale che collega l'impianto alla strada e alle fermate degli autobus. Percorso con pendenze e sconnesso.</p> <p>D.m. 236/1989, art. 4.2.1 e 8.2.1; d.P.R. 503/1996, art. 4; l.r. Lombardia 6/1989, art. 2.1.1.</p>	
Accessibilità	<p><i>Inaccessibile.</i> Inaccessibile a chiunque per mancanza sicurezza e comfort per l'assenza di un marciapiede o di un passaggio pedonale. Inaccessibile alle persone con difficoltà motorie per mancanza di sicurezza, autonomia e comfort a causa della pendenza eccessiva e per l'assenza di un marciapiede.</p>

Interventi di messa a norma	Realizzazione di un marciapiede e di una rampa verificando che il dislivello sia contenuto.	
Interventi consigliati	Nessuno	
Segnalazioni	Nessuna	
Priorità	Alta

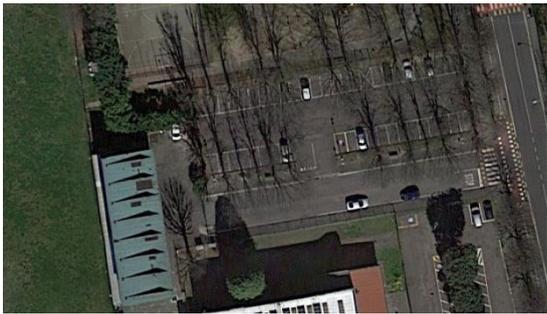
Codice PEBA	AVs 02.02
	DES	
	DUG	Via
	Denominazione	Verdi
	Civico	
	Frazione	
Riferimenti PGT	Attrezzatura verde sportivo – AVs 2	
Denominazione edificio	Impianti sportivi - Stadio	
Ubicazione barriera	Esterno. Parcheggio	
Descrizione	Spazi esterni. Posto auto per persone disabili.	
Conformità	<p><i>Conforme.</i> Presenza di un posto auto per disabili per 46 posti auto (minimo 1 ogni 50 posti auto o frazioni).</p> <p>D.P.R. 503/1996, art. 10; d.m. 236/1989, art. 8.2.3;</p>	
Accessibilità	<p><i>Parzialmente accessibile.</i> Inaccessibile alle persone con disabilità motorie per mancanza di sicurezza, autonomia e comfort. La mancanza di sicurezza è dovuta al fatto che, nel caso in cui una persona su sedia a ruote si trovi costretta a parcheggiare lontano dall'ingresso, essa è costretta ad attraversare il parcheggio correndo il rischio di essere investita perché poco visibile dai veicoli che manovrano in retro.</p>

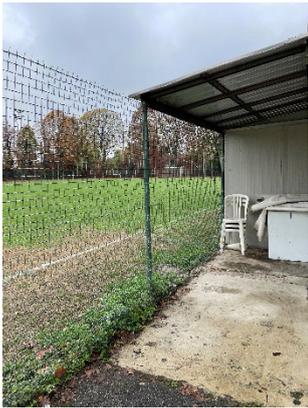
Codice PEBA	AVs 02.03
	DES	
	DUG	Via
	Denominazione	Verdi
	Civico	
	Frazione	
Riferimenti PGT	Attrezzatura verde sportivo – AVs 2	
Denominazione edificio	Impianti sportivi - Stadio	
Ubicazione barriera	Esterno. Campo da calcio.	
Descrizione	Spazi esterni. Spazio per persone con disabilità motorie.	
Conformità	<i>Parzialmente conforme</i>	
Accessibilità	<i>Parzialmente accessibile.</i> Alle persone su sedia a ruote mancanza di comfort per la parziale copertura dell'area a disposizione e la totale mancanza di segnaletica	
Interventi di messa a norma	Realizzazione di una nuova pensilina.	
Interventi consigliati	Nessuno	
Segnalazioni	Nessuna	
Priorità	Alta

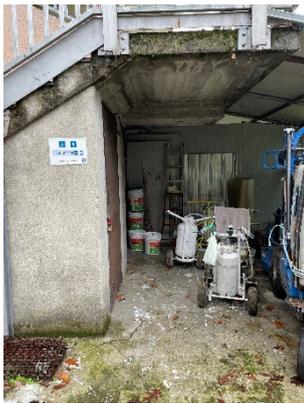
Codice PEBA	AVs 02.04
	DES	
	DUG	Via
	Denominazione	Verdi
	Civico	
	Frazione	
Riferimenti PGT	Attrezzatura verde sportivo – AVs 2	
Denominazione edificio	Impianti sportivi - Stadio	
Ubicazione barriera	Interno. Piano terra. Ingresso Servizio Igienico.	
Descrizione	Unità ambientali e loro componenti.	
Conformità	<p><i>Non conforme.</i> Pavimentazione sconnessa e non adeguata. Lo spazio viene utilizzato in difformità e occupato da elementi che impediscono l'avvicinamento all'utilizzo dei servizi</p> <p>D.P.R. 503/1996, art. 15 e 18; d.m. 236/1989, art. 4.1.1, 4.6 e 8.1.1; I.r. Lombardia n. 6/1989, art. 5.1.</p>	
Accessibilità	<p><i>Inaccessibile.</i> Inaccessibile alle persone su sedia a ruote per mancanza di sicurezza per il rischio di ferimento a causa della pavimentazione e la presenza di elementi e attrezzature non conformi alla destinazione dello spazio .</p> <p>Totale mancanza di indicazioni e segnaletica per persone ipovedenti.</p>

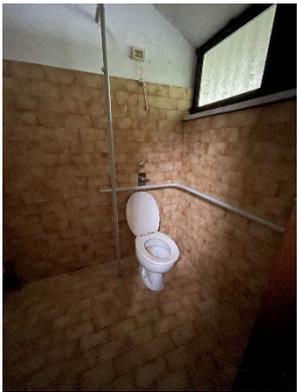
Codice PEBA	AVs 02.05
	DES	
	DUG	Via
	Denominazione	Verdi
	Civico	
	Frazione	
Riferimenti PGT	Attrezzatura verde sportivo – AVs 2	
Denominazione edificio	Impianti sportivi - Stadio	
Ubicazione barriera	Interno. Piano Terra. Servizi igienici_Allestimento interno	
Descrizione	Unità ambientali e loro componenti. Servizi igienici.	
Conformità	<p><i>Non conforme.</i> Dimensioni della porta e del locale inferiori alle norme, tipologia sanitari non idonea, parziale presenza di ausili specifici (maniglioni, specchio, ecc.). Assenza di un servizio igienico accessibile per ogni nucleo di servizi installato.</p> <p>D.P.R. 503/1996, art. 15; d.m. 236/1989, art. 4.1.6, 4.3.1, 8.1.1 e 8.1.6; l.r. Lombardia n. 6/1989, art. 5.6; l. n. 68/1999; d.lgs. 81/2008, art. 63, c. 2 e 3.</p>	
Accessibilità	<i>Parzialmente accessibile.</i> Parzialmente accessibile alle persone su sedia a ruote per mancanza di autonomia e comfort. Il bagno è utilizzato sia dal pubblico che dal personale interno.

Interventi di messa a norma	Ristrutturazione e nuovo allestimento del servizio igienico.	
Interventi consigliati	Valutare attentamente la tipologia dei sanitari, dei maniglioni e dei vari ausili da adottare con personale specializzato sulle disabilità motorie, in quanto i sanitari specifici per disabili non sempre sono idonei per le varie disabilità.	
Segnalazioni	Nessuna	
Priorità	Alta

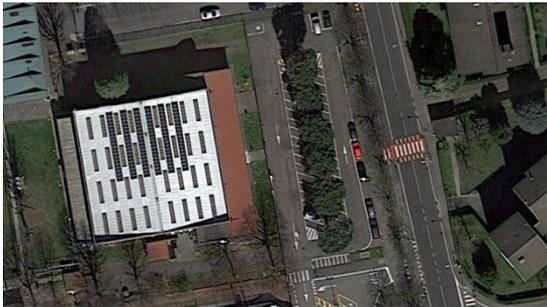
Codice PEBA	AVs 03.01
	DES	
	DUG	Via
	Denominazione	Verdi
	Civico	
	Frazione	
Riferimenti PGT	Attrezzatura verde sportivo – AVs 2	
Denominazione edificio	Impianti sportivi - Palazzetto	
Ubicazione barriera	Esterno. Parcheggio	
Descrizione	Spazi esterni. Posto auto per persone disabili.	
Conformità	<p><i>Conforme.</i> Presenza di due posti auto per disabili per 35 posti auto (minimo 1 ogni 50 posti auto o frazioni).</p> <p>D.P.R. 503/1996, art. 10; d.m. 236/1989, art. 8.2.3;</p>	
Accessibilità	<p><i>Parzialmente accessibile.</i> Inaccessibile alle persone con disabilità motorie per mancanza di sicurezza, autonomia e comfort. La mancanza di sicurezza è dovuta al fatto che, nel caso in cui una persona su sedia a ruote si trovi costretta a parcheggiare lontano dall'ingresso, essa è costretta ad attraversare il parcheggio correndo il rischio di essere investita perché poco visibile dai veicoli che manovrano in retro.</p>

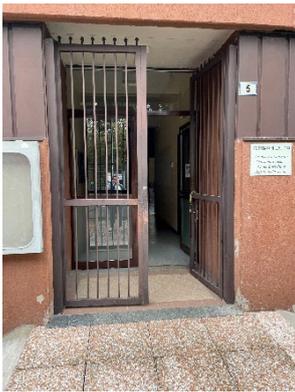
Codice PEBA	AVs 03.02
	DES	
	DUG	Via
	Denominazione	Verdi
	Civico	
	Frazione	
Riferimenti PGT	Attrezzatura verde sportivo – AVs 03	
Denominazione edificio	Impianti sportivi - Palazzetto dello sport	
Ubicazione barriera	Interno. Piano terra. Ingresso atleti.	
Descrizione	Unità ambientali e loro componenti. Porte. N. 1 porta esterna doppia di accesso ed emergenza in metallo e vetro.	
Conformità	<p><i>Non conforme.</i> I vetri delle ante delle porte sono collocati ad altezza inferiore a 40 cm dal pavimento. Alle vetrate non è applicato un opportuno segnale all'altezza degli occhi.</p> <p>D.P.R. 503/1996, art. 15; d.m. 236/1989, art. 4.1.1 e 8.1.1.</p>	
Accessibilità	<p><i>Parzialmente accessibile</i> alle persone su sedia a ruote per mancanza di sicurezza per il rischio di ferimento a causa della rottura del vetro per urto accidentale con gli appoggia gambe specialmente in situazioni di panico.</p> <p>Inaccessibile alle persone ipovedenti per il rischio di urti con le vetrate delle porte, specialmente in situazioni di panico.</p> <p>L'ingresso è dedicato agli atleti (secondario), l'accesso conforme rimane il principale pertanto sarà necessario indicare con idonea segnaletica l'accessibilità alla struttura.</p>

Interventi di messa a norma	Innalzamento dell'altezza dei vetri dal pavimento a 40 cm. Applicazione di un opportuno segnale sulle vetrate delle porte all'altezza degli occhi.	
Interventi consigliati	Valutare la possibilità di innalzare la superficie vetrata allargando le traverse inferiori delle ante con una fascia metallica di protezione applicata su entrambe le facce.	
Segnalazioni	Nessuna	
Priorità	Media

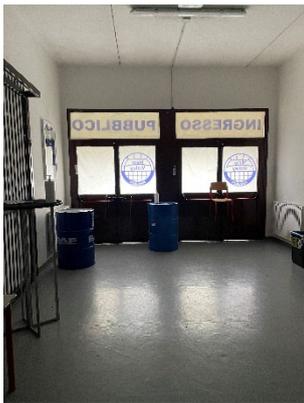
Codice PEBA	AVs 03.03
	DES	
	DUG	Via
	Denominazione	Verdi
	Civico	
	Frazione	
Riferimenti PGT	Attrezzatura verde sportivo – AVs 03	
Denominazione edificio	Impianti sportivi - Palazzetto dello sport	
Ubicazione barriera	Interno. Piano primo. Ingresso pubblico.	
Descrizione	Unità ambientali e loro componenti. Porte. N. 2 porte esterne doppie di accesso ed emergenza in metallo e vetro.	
Conformità	<i>Conforme.</i> D.P.R. 503/1996, art. 15; d.m. 236/1989, art. 4.1.1 e 8.1.1.	
Accessibilità	<i>Accessibile.</i>	
Interventi di messa a norma	Nessuno	
Interventi consigliati	Nessuno.	
Segnalazioni	Nessuna	
Priorità	Bassa

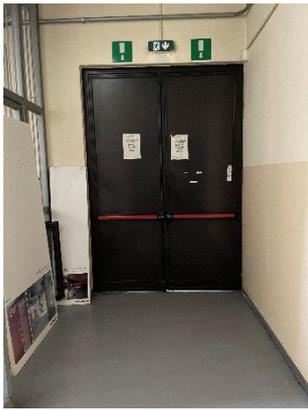
Codice PEBA	AVs 03.04
	DES	
	DUG	Via
	Denominazione	Verdi
	Civico	
	Frazione	
Riferimenti PGT	Attrezzatura verde sportivo – AVs 03	
Denominazione edificio	Impianti sportivi - Palazzetto dello sport	
Ubicazione barriera	Interno. Piano terra. Uscita emergenza.	
Descrizione	Unità ambientali e loro componenti. Porte. N. 2 porte interne in metallo.	
Conformità	<i>Parzialmente conforme.</i> L'uscita è idonea. Manca adeguata segnaletica per persone ipovedenti. Percorsi guidati tattili mancanti. D.P.R. 503/1996, art. 15; d.m. 236/1989, art. 4.1.1 e 8.1.1.	
Accessibilità	<i>Parzialmente accessibile.</i> Non è indicato in alcun modo l'uscita d'emergenza per persone ipovedenti.	
Interventi di messa a norma	Installazione adeguata segnaletica.	
Interventi consigliati	Nessuno	
Segnalazioni	Nessuna	
Priorità	Media

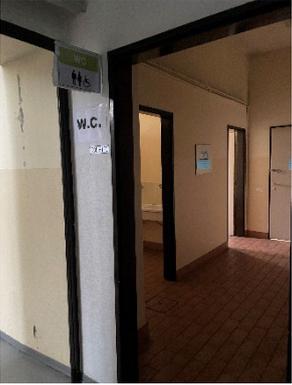
Codice PEBA	AVs 03.05
	DES	
	DUG	Via
	Denominazione	Verdi
	Civico	
	Frazione	
Riferimenti PGT	Attrezzatura verde sportivo – AVs 03	
Denominazione edificio	Impianti sportivi - Palazzetto dello sport	
Ubicazione barriera	Interno. Piano terra. Servizi igienici pubblico.	
Descrizione	Unità ambientali e loro componenti.	
Conformità	<i>Conforme.</i> D.P.R. 503/1996, art. 8, 14 e 15; d.m. 236/1989, art. 4.1.6 e 8.1.6; I.r. Lombardia n. 6/1989, art. 5.4; l. n. 68/1999.	
Accessibilità	<i>Accessibile.</i>	
Interventi di messa a norma	Nessuno	
Interventi consigliati	Nessuno	
Segnalazioni	Nessuna	
Priorità	Bassa

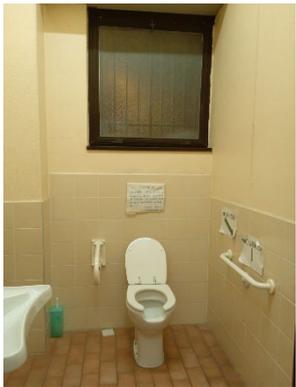
Codice PEBA	AVs 03.06
	DES	
	DUG	Via
	Denominazione	Verdi
	Civico	
	Frazione	
Riferimenti PGT	Attrezzatura verde sportivo – AVs 03	
Denominazione edificio	Impianti sportivi - Palazzetto dello sport	
Ubicazione barriera	Interno. Piano terra. Servizi igienici pubblico.	
Descrizione	Unità ambientali e loro componenti.	
Conformità	<i>Conforme.</i> D.P.R. 503/1996, art. 8, 14 e 15; d.m. 236/1989, art. 4.1.6 e 8.1.6; I.r. Lombardia n. 6/1989, art. 5.4; l. n. 68/1999.	
Accessibilità	<i>Accessibile.</i>	
Interventi di messa a norma	Nessuno	
Interventi consigliati	Nessuno	
Segnalazioni	Nessuna	
Priorità	Bassa

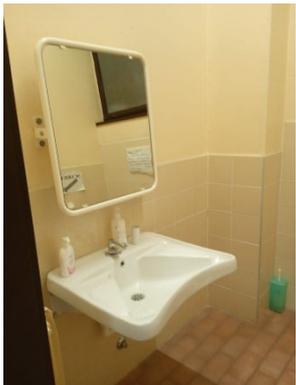
Codice PEBA	AVs 03.07
	DES	
	DUG	Via
	Denominazione	Verdi
	Civico	
	Frazione	
Riferimenti PGT	Attrezzatura verde sportivo – AVs 03	
Denominazione edificio	Impianti sportivi - Palazzetto dello sport	
Ubicazione barriera	Interno. Piano terra. Servizi igienici pubblico.	
Descrizione	Unità ambientali e loro componenti.	
Conformità	<i>Conforme.</i> D.P.R. 503/1996, art. 8, 14 e 15; d.m. 236/1989, art. 4.1.6 e 8.1.6; I.r. Lombardia n. 6/1989, art. 5.4; l. n. 68/1999.	
Accessibilità	<i>Accessibile.</i>	
Interventi di messa a norma	Nessuno	
Interventi consigliati	Nessuno	
Segnalazioni	Nessuna	
Priorità	Bassa

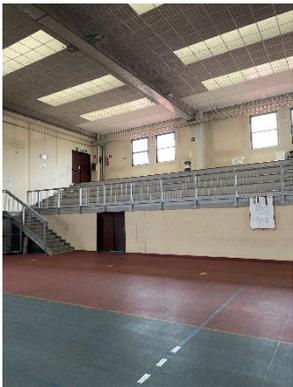
Codice PEBA	AVs 03.08
	DES	
	DUG	Via
	Denominazione	Verdi
	Civico	
	Frazione	
Riferimenti PGT	Attrezzatura verde sportivo – AVs 03	
Denominazione edificio	Palazzetto dello sport	
Ubicazione barriera	Interno. Tribuna.	
Descrizione	Unità ambientali e loro componenti.	
Conformità	<p><i>Non conforme.</i> Assenza di segnale a pavimento che indica l'inizio e la fine di ciascuna rampa alle persone non vedenti o ipovedenti. Assenza di corrimano</p> <p>D.P.R. 503/1996, art. 7 e 18; d.m. 236/1989, art. 4.1.10, 4.6 e 8.1.10; l.r. Lombardia n. 6/1989, art. 5.3.1.</p>	
Accessibilità	<p><i>Inaccessibile.</i> Inaccessibile a chiunque per mancanza di sicurezza e comfort perché i corrimani non sono prolungati di 30 cm oltre il primo e l'ultimo gradino, esponendo al rischio di caduta.</p> <p>Inaccessibile alle persone non vedenti o ipovedenti per mancanza di sicurezza, autonomia e comfort per la difficoltà nella percezione delle rampe e dei gradini a causa dell'assenza di segnali che indicano l'inizio e la fine delle rampe delle scale e gradinate.</p>

Interventi di messa a norma	Modifica dei terminali entrambe i corrimani in modo che sporgano di 30 cm oltre il primo e l'ultimo gradino della scala. Posa di un segnale a pavimento (fascia di materiale diverso e comunque percepibile anche da parte dei non vedenti), situato almeno a 30 cm dal primo e dall'ultimo scalino, che deve indicare l'inizio e la fine della rampa.	
Interventi consigliati	Nessuno	
Segnalazioni	Nessuna	
Priorità	Media

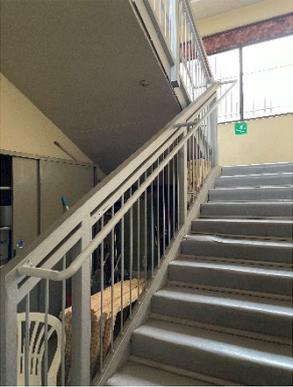
Codice PEBA	AVs 03.09
	DES	
	DUG	Via
	Denominazione	Verdi
	Civico	
	Frazione	
Riferimenti PGT	Attrezzatura verde sportivo – AVs 03	
Denominazione edificio	Palazzetto dello sport	
Ubicazione barriera	Interno. Accesso tribuna. Scale di accesso alle gradinate della tribuna (2 scale)	
Descrizione	Unità ambientali e loro componenti. Scale.	
Conformità	<p><i>Non conforme.</i> Assenza di segnale a pavimento che indica l'inizio e la fine di ciascuna rampa alle persone non vedenti o ipovedenti. I corrimani sono già prolungati di 30 cm oltre il primo e l'ultimo gradino.</p> <p>D.P.R. 503/1996, art. 7 e 18; d.m. 236/1989, art. 4.1.10, 4.6 e 8.1.10; l.r. Lombardia n. 6/1989, art. 5.3.1; l. n. 68/1999; d.lgs. 81/2008, art. 43, co. 1, lett. d); art. 63, co. 2 e 3, all. IV, punto 1.7; circolare n. 4 del 1° marzo 2002; d.m. 10 marzo 1998, all. I, punto 1.4.5, lett. A), punto 6, all. VIII, lett. d), punto 8.3; lettera circolare prot. n. P880/4122 sott. 54/3C del 18 agosto 2006.</p>

Accessibilità	<i>Parzialmente accessibile.</i> Inaccessibile alle persone non vedenti o ipovedenti per mancanza di sicurezza, autonomia e comfort per la difficoltà nella percezione delle rampe e dei gradini a causa dell'assenza di segnali che indicano l'inizio e la fine delle rampe delle scale.	
Interventi di messa a norma	Posa di un segnale a pavimento (fascia di materiale diverso e comunque percepibile anche da parte dei non vedenti), situato almeno a 30 cm dal primo e dall'ultimo scalino, che deve indicare l'inizio e la fine della rampa, da posarsi su tutte le scale accesso alle gradinate.	
Interventi consigliati	Nessuno	
Segnalazioni	Nessuna	
Priorità	Media

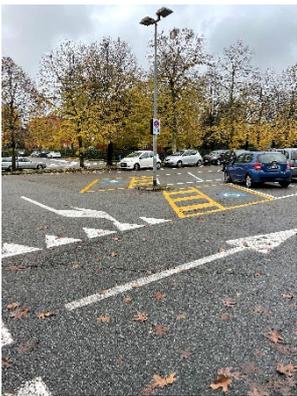
Codice PEBA	AVs 04.01
	DES	Locato
	DUG	Via
	Denominazione	Verdi
	Civico	
	Frazione	
Riferimenti PGT	Attrezzatura verde sportivo – AVs 3	
Denominazione edificio	Impianti sportivi – Campi Tennis e Calcetto	
Ubicazione barriera	Esterno. Percorso di collegamento con via Verdi – Accesso dal parcheggio	
Descrizione	Spazi esterni. Percorso carrabile senza passaggio pedonale.	
Conformità	<p><i>Non conforme.</i> Mancanza di marciapiede o passaggio pedonale che collega l'impianto alla strada e alle fermate degli autobus. Percorso con pendenze e sconnesso.</p> <p>D.m. 236/1989, art. 4.2.1 e 8.2.1; d.P.R. 503/1996, art. 4; l.r. Lombardia 6/1989, art. 2.1.1.</p>	
Accessibilità	<p><i>Inaccessibile.</i> Inaccessibile a chiunque per mancanza sicurezza e comfort per l'assenza di un marciapiede o di un passaggio pedonale. Inaccessibile alle persone con difficoltà motorie per mancanza di sicurezza, autonomia e comfort a causa della pendenza eccessiva e per l'assenza di un marciapiede.</p>

Interventi di messa a norma	Realizzazione di un marciapiede e di una rampa verificando che il dislivello sia contenuto.	
Interventi consigliati	Nessuno	
Segnalazioni	Nessuna	
Priorità	Alta

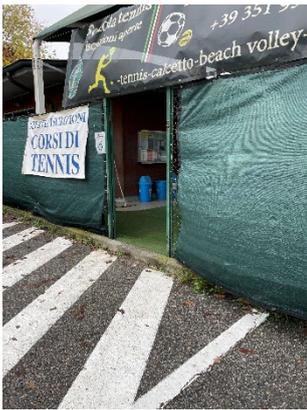
Codice PEBA	AVs 04.02
	DES	Locato
	DUG	Via
	Denominazione	Verdi
	Civico	
	Frazione	
Riferimenti PGT	Attrezzatura verde sportivo – AVs 3	
Denominazione edificio	Impianti sportivi – Campi Tennis e Calcetto	
Ubicazione barriera	Esterno. Accesso.	
Descrizione	Spazi esterni. Ingresso campi.	
Conformità	<i>Non conforme</i> – Cordolo h 15 cm non segnalato pertanto inaccessibile sia per persone su sedia che ipovedenti.	
Accessibilità	<i>Inaccessibile</i> . Inaccessibile a chiunque per mancanza di sicurezza e comfort	
Interventi di messa a norma	Realizzazione di una rampa di acceso e adeguata segnaletica.	
Interventi consigliati	Nessuno	
Segnalazioni	Intervento necessario per rendere fruibili gli spazi dati a disposizione	
Priorità	Alta

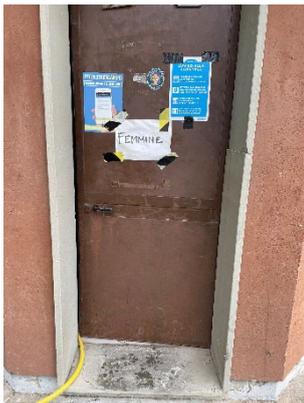
Codice PEBA	AVs 04.03
	DES	Locato
	DUG	Via
	Denominazione	Verdi
	Civico	
	Frazione	
Riferimenti PGT	Attrezzatura verde sportivo – AVs 3	
Denominazione edificio	Impianti sportivi – Campi Tennis e Calchetto	
Ubicazione barriera	Interno. Piano terra. Ingresso Servizio Igienico.	
Descrizione	Unità ambientali e loro componenti.	
Conformità	<p><i>Non conforme.</i> Pavimentazione sconnessa e non adeguata. Dimensione porta di accesso non adeguata. Allestimento interno non adeguato per la mancanza totale degli ausili e sanitari idonei a persone su sedia.</p> <p>D.P.R. 503/1996, art. 15 e 18; d.m. 236/1989, art. 4.1.1, 4.6 e 8.1.1; l.r. Lombardia n. 6/1989, art. 5.1.</p>	
Accessibilità	<p><i>Inaccessibile.</i> Inaccessibile alle persone su sedia a ruote per mancanza di sicurezza per il rischio di ferimento a causa della pavimentazione sconnessa Totale mancanza di indicazioni e segnaletica per persone ipovedenti e non vedenti.</p>

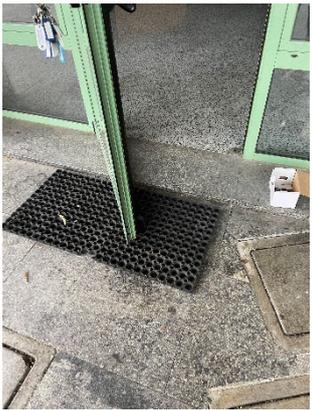
Codice PEBA	AC 05.01
	DES	
	DUG	Via
	Denominazione	Verdi
	Civico	
	Frazione	
Riferimenti PGT	Attrezzatura collettiva – AC 5	
Denominazione edificio	Centro Civico - Auditorium	
Ubicazione barriera	Esterno. Accesso.	
Descrizione	Spazi esterni. Porta di accesso	
Conformità	<p><i>Non conforme.</i> Il percorso esterno non è accessibile alle persone non vedenti o ipovedenti per mancanza di segnaletica e mappatura adeguata.</p> <p>I vetri sono collocati ad altezza inferiore a 40 cm dal pavimento. Alle vetrature non è applicato un opportuno segnale all'altezza degli occhi. L'anta mobile necessita di una pressione superiore a 8 kg per essere aperta.</p> <p>D.P.R. 503/1996, art. 13; d.m. 236/1989, art. 3.2, 4.2.1 e 8.2.1; l. n. 68/1999; d.lgs. 81/2008, art. 63, co. 2 e 3.</p>	
Accessibilità	<p><i>Parzialmente accessibile.</i> Inaccessibile alle persone non vedenti o ipovedenti per mancanza di sicurezza, autonomia e comfort per l'assenza di apposita segnaletica e di idonei riferimenti (guide naturali, targhe e mappe Braille, ecc.), per la presenza di dislivelli non evidenziati con variazioni cromatiche e gradini di altezze irregolari.</p>

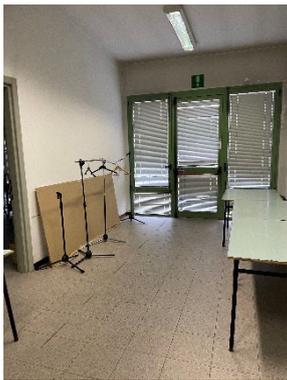
Codice PEBA	AC 05.02
	DES	
	DUG	Via
	Denominazione	Verdi
	Civico	
	Frazione	
Riferimenti PGT	Attrezzatura collettiva – AC 5	
Denominazione edificio	Centro Civico - Auditorium	
Ubicazione barriera	Esterno. Uscita di sicurezza locali accessori	
Descrizione	Spazi Interni. Accesso.	
Conformità	<p><i>Non conforme</i>°. I vetri sono collocati ad altezza inferiore a 40 cm dal pavimento. Alle vetrate non è applicato un opportuno segnale all'altezza degli occhi. L'anta mobile necessita di una pressione superiore a 8 kg per essere aperta.</p> <p>D.P.R. 503/1996, art. 15; l. n. 68/1999; d.m. 236/1989, art. 4.1.1 e 8.1.1; d.lgs. 81/2008, art. 63, co. 2 e 3, all. IV, punto 1.6.10.</p>	
Accessibilità	<p><i>Parzialmente accessibile</i> alle persone su sedia a ruote per mancanza di sicurezza, autonomia e comfort a causa della difficile manovrabilità della porta, e a causa del rischio di ferimento per la rottura del vetro per urto accidentale con gli appoggia gambe. Inaccessibile alle persone ipovedenti per il rischio di urti con le vetrate delle porte.</p> <p>Mancanza di segnaletica adeguata a persone ipovedenti o non vedenti</p>

Interventi di messa a norma	Sostituzione della parte bassa della porta con un pannello e installazione di adeguata segnaletica.	
Interventi consigliati	Nessuno	
Segnalazioni	Nessuna	
Priorità	Media

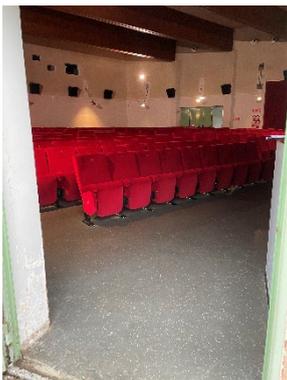
Codice PEBA	AC 05.03
	DES	
	DUG	Via
	Denominazione	Verdi
	Civico	
	Frazione	
Riferimenti PGT	Attrezzatura collettiva – AC 5	
Denominazione edificio	Centro Civico - Auditorium	
Ubicazione barriera	Interno. Sala – uscita di sicurezza.	
Descrizione	Unità ambientali e loro componenti. Segnaletica.	
Conformità	<p><i>Parzialmente conforme.</i> Non è presente un'adeguata segnaletica che indichi l'uscita e il percorso per persone ipovedenti o non vedenti.</p> <p>D.P.R. 503/1996, art. 17; d.m. 236/1989, art. 4.3; l.r. Lombardia n. 6/1989, art. 5.2; l. n. 68/1999; d.lgs. 81/2008, art. 63, co. 2 e 3.</p>	
Accessibilità	<p><i>Parzialmente accessibile.</i> Porte e spazio esterno adeguato per persone su sedia. È necessario installare idonea segnaletica per persone non vedenti o ipovedenti.</p>	
Interventi di messa a norma	Realizzazione della segnaletica anche per non vedenti o ipovedenti.	
Interventi consigliati	Nessuno

Segnalazioni	Nessuna	
Priorità	Media

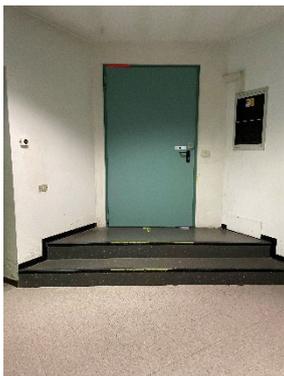
Codice PEBA	AC 05.04
	DES	
	DUG	Via
	Denominazione	Verdi
	Civico	
	Frazione	
Riferimenti PGT	Attrezzatura collettiva – AC 5	
Denominazione edificio	Centro Civico - Auditorium	
Ubicazione barriera	Interno. Accesso Palco.	
Descrizione	Unità ambientali e loro componenti. Palco.	
Conformità	<p><i>Non conforme.</i> Assenza di corrimani su entrambe i lati. Assenza di segnale a pavimento che indica l'inizio e la fine dei gradini alle persone non vedenti o ipovedenti. Assenza di rampe o servoscala per persone su sedia.</p> <p>D.P.R. 503/1996, art. 7; d.m. 236/1989, art. 4.1.10 e 8.1.10; l.r. Lombardia n. 6/1989, art. 5.3.1; l. n. 68/1999; d.lgs. 81/2008, art. 63, co. 2 e 3, all. IV, punto 1.7.</p>	
Accessibilità	<p><i>Inaccessibile.</i> Inaccessibile alle persone non vedenti o ipovedenti per mancanza di sicurezza, autonomia e comfort per la difficoltà nella percezione delle rampe e dei gradini e la totale mancanza di corrimano.</p> <p>Inaccessibile alle persone con difficoltà motorie o nella deambulazione per la mancanza del corrimano.</p>

Interventi di messa a norma	Installazione di una rampa anche amovibile. Installazione di corrimano e idonea segnaletica	
Interventi consigliati	Nessuno	
Segnalazioni	Nessuna	
Priorità	Alta

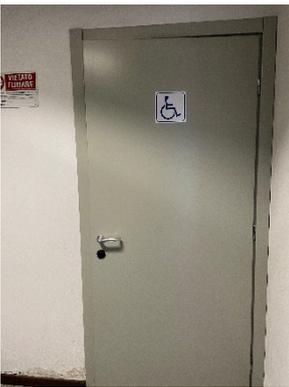
Codice PEBA	AC 05.05
	DES	
	DUG	Via
	Denominazione	Verdi
	Civico	
	Frazione	
Riferimenti PGT	Attrezzatura collettiva – AC 5	
Denominazione edificio	Centro Civico - Auditorium	
Ubicazione barriera	Interno. Piano Terra. Servizi igienici_Accesso	
Descrizione	Unità ambientali e loro componenti. Servizi igienici.	
Conformità	<p><i>Conforme.</i> Accesso conforme per persone su sedia.</p> <p>D.P.R. 503/1996, art. 15; d.m. 236/1989, art. 4.1.6, 4.3.1, 8.1.1 e 8.1.6; l.r. Lombardia n. 6/1989, art. 5.6; l. n. 68/1999; d.lgs. 81/2008, art. 63, c. 2 e 3.</p>	
Accessibilità	<p><i>Accessibile.</i> Accessibile alle persone su sedia a ruote Il bagno è utilizzato sia dal pubblico che dal personale interno.</p>	
Interventi di messa a norma	Nessuno	
Interventi consigliati	Nessuno	
Segnalazioni	Nessuna	
Priorità	Bassa

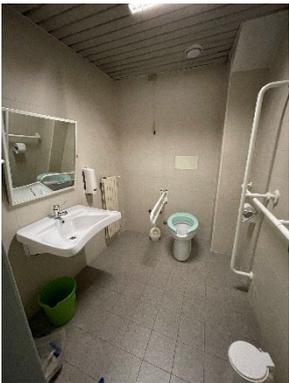
Codice PEBA	AC 05.05
	DES	
	DUG	Via
	Denominazione	Verdi
	Civico	
	Frazione	
Riferimenti PGT	Attrezzatura collettiva – AC 5	
Denominazione edificio	Centro Civico - Auditorium	
Ubicazione barriera	Interno. Piano Terra. Servizi igienici _ Allestimento interno	
Descrizione	Unità ambientali e loro componenti. Servizi igienici.	
Conformità	<i>Conforme</i> D.P.R. 503/1996, art. 15; d.m. 236/1989, art. 4.1.6, 4.3.1, 8.1.1 e 8.1.6; l.r. Lombardia n. 6/1989, art. 5.6; l. n. 68/1999; d.lgs. 81/2008, art. 63, c. 2 e 3.	
Accessibilità	<i>Accessibile.</i>	
Interventi di messa a norma	Nessuno	
Interventi consigliati	Nessuno	
Segnalazioni	Nessuna	
Priorità	Bassa

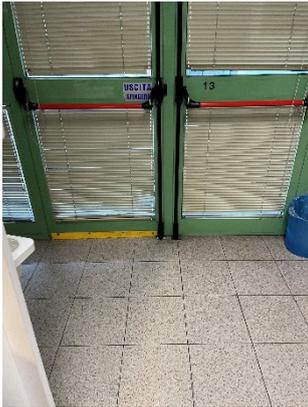
Codice PEBA	AC 05.07
	DES	
	DUG	Via
	Denominazione	Verdi
	Civico	
	Frazione	
Riferimenti PGT	Attrezzatura collettiva – AC 5	
Denominazione edificio	Centro Civico - Biblioteca	
Ubicazione barriera	Esterno. Accesso.	
Descrizione	Spazi esterni. Porta di accesso	
Conformità	<p><i>Non conforme.</i> Il percorso esterno non è accessibile alle persone non vedenti o ipovedenti per mancanza di segnaletica e mappatura adeguata.</p> <p>I vetri sono collocati ad altezza inferiore a 40 cm dal pavimento. Alle vetrate non è applicato un opportuno segnale all'altezza degli occhi. L'anta mobile necessita di una pressione superiore a 8 kg per essere aperta.</p> <p>D.P.R. 503/1996, art. 13; d.m. 236/1989, art. 3.2, 4.2.1 e 8.2.1; l. n. 68/1999; d.lgs. 81/2008, art. 63, co. 2 e 3.</p>	
Accessibilità	<p><i>Parzialmente accessibile</i> alle persone non vedenti o ipovedenti per mancanza di sicurezza, autonomia e comfort per l'assenza di apposita segnaletica e di idonei riferimenti (guide naturali, targhe e mappe Braille, ecc).</p> <p>Inaccessibile alle persone su sedia a ruote per mancanza di sicurezza, autonomia e comfort a causa della difficile manovrabilità della porta, e a causa del rischio di ferimento per la rottura del vetro per urto accidentale con gli appoggia gambe. Inaccessibile alle persone ipovedenti per il rischio di urti con le vetrate delle porte.</p>

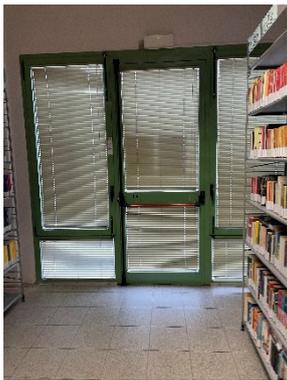
Codice PEBA	AC 05.08
	DES	
	DUG	Via
	Denominazione	Verdi
	Civico	
	Frazione	
Riferimenti PGT	Attrezzatura collettiva – AC 5	
Denominazione edificio	Centro Civico - Biblioteca	
Ubicazione barriera	Esterno. Uscita di sicurezza locale lettura	
Descrizione	Unità ambientali e loro componenti. Segnaletica	
Conformità	<p><i>Non conforme.</i> I vetri sono collocati ad altezza inferiore a 40 cm dal pavimento. Alle vetrate non è applicato un opportuno segnale all'altezza degli occhi. L'anta mobile necessita di una pressione superiore a 8 kg per essere aperta.</p> <p>D.P.R. 503/1996, art. 15; l. n. 68/1999; d.m. 236/1989, art. 4.1.1 e 8.1.1; d.lgs. 81/2008, art. 63, co. 2 e 3, all. IV, punto 1.6.10.</p>	
Accessibilità	<p><i>Parzialmente accessibile</i> alle persone su sedia a ruote per mancanza di sicurezza, autonomia e comfort a causa della difficile manovrabilità della porta, e a causa del rischio di ferimento per la rottura del vetro per urto accidentale con gli appoggia gambe. Inaccessibile alle persone ipovedenti per il rischio di urti con le vetrate delle porte.</p> <p>Mancanza di segnaletica adeguata a persone ipovedenti o non vedenti</p>

Interventi di messa a norma	Sostituzione della parte bassa della porta con un pannello e installazione di adeguata segnaletica.	
Interventi consigliati	Nessuno	
Segnalazioni	Nessuna	
Priorità	Media

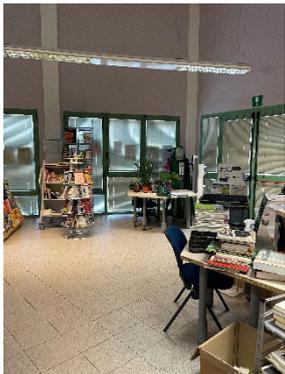
Codice PEBA	AC 05.09
	DES	
	DUG	Via
	Denominazione	Verdi
	Civico	
	Frazione	
Riferimenti PGT	Attrezzatura collettiva – AC 5	
Denominazione edificio	Centro Civico - Biblioteca	
Ubicazione barriera	Interno. Sala consultazione e lettura.	
Descrizione	Unità ambientali e loro componenti. Sala lettura.	
Conformità	<p><i>Non conforme.</i> Assenza di idonei spazi e attrezzature per persone su sedia (arredi conformi e sistemi di consultazione accessibili in autonomia).</p> <p>D.P.R. 503/1996, art. 7; d.m. 236/1989, art. 4.1.10 e 8.1.10; l.r. Lombardia n. 6/1989, art. 5.3.1; l. n. 68/1999; d.lgs. 81/2008, art. 63, co. 2 e 3, all. IV, punto 1.7.</p>	
Accessibilità	<i>Inaccessibile</i> alle persone non vedenti o ipovedenti per mancanza di sicurezza, autonomia e comfort per la mancanza di segnaletica e mappatura per una consultazione in autonomia	
Interventi di messa a norma	Installazione di segnaletica e ausili per la consultazione in autonomia. Vista la tipologia del servizio di tipo socio-culturale l'intervento risulta necessario.

Interventi consigliati	Nessuno	
Segnalazioni	Nessuna	
Priorità	Bassa

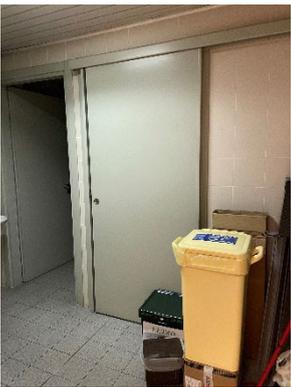
Codice PEBA	AC 05.10
	DES	
	DUG	Via
	Denominazione	Verdi
	Civico	
	Frazione	
Riferimenti PGT	Attrezzatura collettiva – AC 5	
Denominazione edificio	Centro Civico - Biblioteca	
Ubicazione barriera	Interno. Piano Terra. Servizi igienici_Accesso	
Descrizione	Unità ambientali e loro componenti. Servizi igienici.	
Conformità	<p><i>Parzialmente conforme.</i> Accesso conforme per persone su sedia ma non segnalato.</p> <p>D.P.R. 503/1996, art. 15; d.m. 236/1989, art. 4.1.6, 4.3.1, 8.1.1 e 8.1.6; l.r. Lombardia n. 6/1989, art. 5.6; l. n. 68/1999; d.lgs. 81/2008, art. 63, c. 2 e 3.</p>	
Accessibilità	<i>Accessibile.</i> Accessibile alle persone su sedia a ruote. Il bagno è utilizzato sia dal pubblico che dal personale interno.	
Interventi di messa a norma	Attualmente lo spazio antistante viene utilizzato come deposito rendendo inaccessibile il servizio, pertanto, si chiede di ripristinare l'area.	
Interventi consigliati	Nessuno

Segnalazioni	Nessuna	
Priorità	Bassa

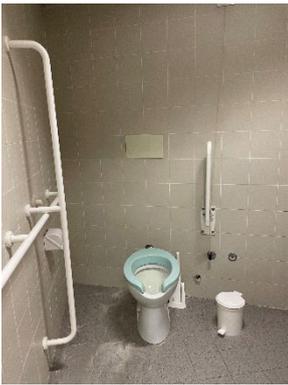
Codice PEBA	AC 05.11
	DES	
	DUG	Via
	Denominazione	Verdi
	Civico	
	Frazione	
Riferimenti PGT	Attrezzatura collettiva – AC 5	
Denominazione edificio	Centro Civico - Biblioteca	
Ubicazione barriera	Interno. Piano Terra. Servizi igienici _ Allestimento interno	
Descrizione	Unità ambientali e loro componenti. Servizi igienici.	
Conformità	<i>Conforme</i> D.P.R. 503/1996, art. 15; d.m. 236/1989, art. 4.1.6, 4.3.1, 8.1.1 e 8.1.6; l.r. Lombardia n. 6/1989, art. 5.6; l. n. 68/1999; d.lgs. 81/2008, art. 63, c. 2 e 3.	
Accessibilità	<i>Accessibile.</i>	
Interventi di messa a norma	Nessuno	
Interventi consigliati	Nessuno	
Segnalazioni	Nessuna	
Priorità	Bassa

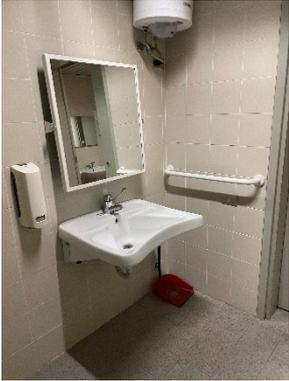
Codice PEBA	AC 05.12
	DES	
	DUG	Via
	Denominazione	Verdi
	Civico	
	Frazione	
Riferimenti PGT	Attrezzatura collettiva – AC 5	
Denominazione edificio	Centro Civico - Biblioteca	
Ubicazione barriera	Interno. Piano Terra. Servizi igienici _ Allestimento interno	
Descrizione	Unità ambientali e loro componenti. Servizi igienici.	
Conformità	<i>Conforme.</i> D.P.R. 503/1996, art. 15; d.m. 236/1989, art. 4.1.6, 4.3.1, 8.1.1 e 8.1.6; l.r. Lombardia n. 6/1989, art. 5.6; l. n. 68/1999; d.lgs. 81/2008, art. 63, c. 2 e 3.	
Accessibilità	<i>Accessibile.</i>	
Interventi di messa a norma	Nessuno	
Interventi consigliati	Nessuno	
Segnalazioni	Nessuna	
Priorità	Bassa

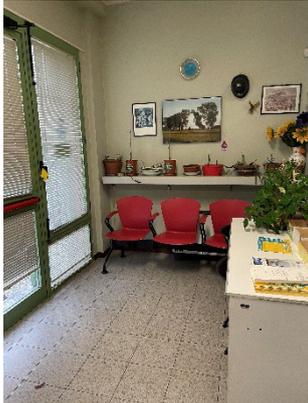
Codice PEBA	AC 05.13
	DES	
	DUG	Via
	Denominazione	Verdi
	Civico	
	Frazione	
Riferimenti PGT	Attrezzatura collettiva – AC 5	
Denominazione edificio	Centro Civico – Polizia Locale	
Ubicazione barriera	Esterno. Accesso.	
Descrizione	Spazi esterni. Porta di accesso	
Conformità	<p><i>Non conforme.</i> Il percorso esterno non è accessibile alle persone non vedenti o ipovedenti per mancanza di segnaletica e mappatura adeguata.</p> <p>I vetri sono collocati ad altezza inferiore a 40 cm dal pavimento. Alle vetrate non è applicato un opportuno segnale all'altezza degli occhi. L'anta mobile necessita di una pressione superiore a 8 kg per essere aperta.</p> <p>D.P.R. 503/1996, art. 13; d.m. 236/1989, art. 3.2, 4.2.1 e 8.2.1; l. n. 68/1999; d.lgs. 81/2008, art. 63, co. 2 e 3.</p>	
Accessibilità	<p><i>Parzialmente accessibile.</i> Inaccessibile alle persone non vedenti o ipovedenti per mancanza di sicurezza, autonomia e comfort per l'assenza di apposita segnaletica e di idonei riferimenti (guide naturali, targhe e mappe Braille, ecc).</p> <p>Inaccessibile alle persone su sedia a ruote per mancanza di sicurezza, autonomia e comfort a causa della difficile manovrabilità della porta, e a causa del rischio di ferimento per la rottura del vetro per urto accidentale con gli appoggia gambe. Inaccessibile alle persone ipovedenti per il rischio di urti con le vetrate delle porte.</p>

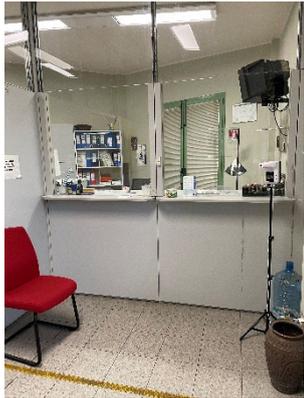
Codice PEBA	AC 05.14
	DES	
	DUG	Via
	Denominazione	Verdi
	Civico	
	Frazione	
Riferimenti PGT	Attrezzatura collettiva – AC 5	
Denominazione edificio	Centro Civico – Polizia Locale	
Ubicazione barriera	Interno. Ufficio relazione con pubblica polizia locale.	
Descrizione	Unità ambientali e loro componenti. Segnaletica.	
Conformità	<p><i>Non conforme.</i> Non sono presenti apparecchi fonici o tabelle integrative con scritte in Braille per indichino le attività principali svolte e i percorsi per raggiungerle.</p> <p>D.P.R. 503/1996, art. 17; d.m. 236/1989, art. 4.3; l.r. Lombardia n. 6/1989, art. 5.2; l. n. 68/1999; d.lgs. 81/2008, art. 63, co. 2 e 3.</p>	
Accessibilità	<i>Parzialmente accessibile.</i> Inaccessibile alle persone non vedenti o ipovedenti per mancanza di autonomia e comfort per l'assenza di idonea segnaletica.	
Interventi di messa a norma	Integrazione della segnaletica con idonea segnaletica per non vedenti o ipovedenti. Adeguamento dello Sportello per una corretta relazione, verifica fattibilità di nuova apertura con altezza adeguata.

Segnalazioni	Nessuna	
Priorità	Bassa

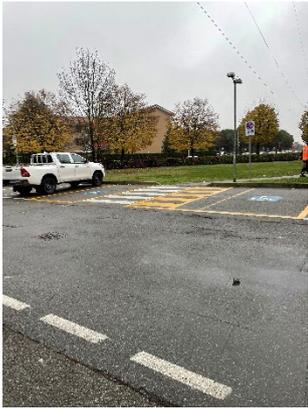
Codice PEBA	AC 06.01
	CSN	
	DUG	Via
	Denominazione	Verdi
	Civico	
	Frazione	
Riferimenti PGT	Attrezzatura verde sportivo – AC6	
Denominazione edificio	Area Feste	
Ubicazione barriera	Esterno. Percorso di collegamento con parcheggio	
Descrizione	Spazi esterni. Percorso carrabile senza passaggio pedonale.	
Conformità	<p><i>Non conforme.</i> Mancanza di passaggio pedonale che collega l'area alla strada e alle fermate degli autobus. Percorso non sconnesso.</p> <p>D.m. 236/1989, art. 4.2.1 e 8.2.1; d.P.R. 503/1996, art. 4; l.r. Lombardia 6/1989, art. 2.1.1.</p>	
Accessibilità	<p><i>Inaccessibile.</i> Inaccessibile a chiunque per mancanza sicurezza e comfort per di un passaggio pedonale. Inaccessibile alle persone con difficoltà motorie per mancanza di sicurezza, autonomia e comfort a causa dell'attraversamento non definito.</p>	
Interventi di messa a norma	Realizzazione di un posto auto in prossimità dell'ingresso.

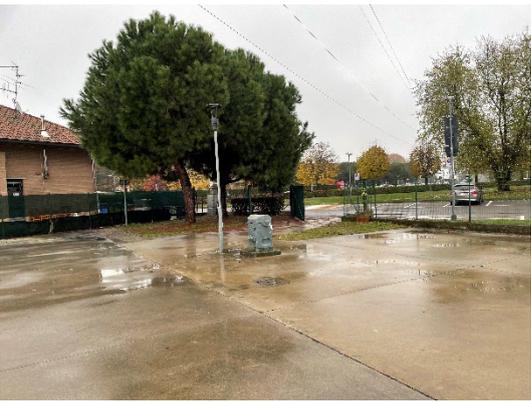
Codice PEBA	AC 06.02
	CSN	
	DUG	Via
	Denominazione	Verdi
	Civico	
	Frazione	
Riferimenti PGT	Attrezzatura verde sportivo – AC6	
Denominazione edificio	Area Feste	
Ubicazione barriera	Esterno. Area ingresso	
Descrizione	Spazi esterni.	
Conformità	<i>Parzialmente conforme.</i> Pavimentazione discontinua. Segnaletica e mappe inesistenti. D.m. 236/1989, art. 4.2.1 e 8.2.1; d.P.R. 503/1996, art. 4; l.r. Lombardia 6/1989, art. 2.1.1.	
Accessibilità	<i>Parzialmente accessibile.</i> Inaccessibile alle persone non vedenti o ipovedenti per mancanza di autonomia e comfort per l'assenza di idonea segnaletica	
Interventi di messa a norma	Installazione idonea segnaletica.	
Interventi consigliati	Nessuno	
Segnalazioni	Nessuna	
Priorità	Alta

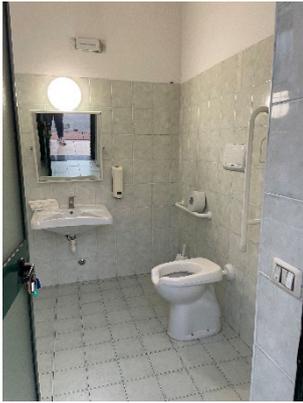
Codice PEBA	AC 06.03
	CSN	
	DUG	Via
	Denominazione	Verdi
	Civico	
	Frazione	
Riferimenti PGT	Attrezzatura verde sportivo – AC6	
Denominazione edificio	Area Feste	
Ubicazione barriera	Interno. Piano Terra. Servizi igienici _ Allestimento interno	
Descrizione	Unità ambientali e loro componenti. Servizi igienici.	
Conformità	<p><i>Parzialmente conforme.</i> Dimensione della porta non conforme inferiore a 90 cm e mancanza di idonea segnaletica.</p> <p>D.P.R. 503/1996, art. 15; d.m. 236/1989, art. 4.1.6, 4.3.1, 8.1.1 e 8.1.6; l.r. Lombardia n. 6/1989, art. 5.6; l. n. 68/1999; d.lgs. 81/2008, art. 63, c. 2 e 3.</p>	
Accessibilità	<p><i>Parzialmente accessibile.</i> Il bagno è allestito con ausili e sanitari idonei. L'accesso a persone su sedia è possibile con l'assistenza in quanto l'apertura non consente l'ingresso/uscita in autonomia.</p>	
Interventi di messa a norma	L'intervento di ampliamento dell'apertura è oneroso rispetto alla reale fruibilità degli spazi, pertanto, si consiglia di mantenere lo stato dei luoghi ed eventualmente segnalare la criticità.

Interventi consigliati	Nessuno	
Segnalazioni	Nessuna	
Priorità	Media

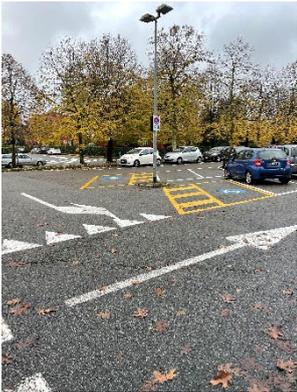
Codice PEBA	AVs 07.01
	DES	
	DUG	Via
	Denominazione	Verdi
	Civico	
	Frazione	
Riferimenti PGT	Attrezzatura verde sportivo – AVs 7	
Denominazione edificio	Bocciodromo	
Ubicazione barriera	Esterno. Percorso di collegamento con via Verdi – Accesso dal parcheggio.	
Descrizione	Spazi esterni. Percorso carrabile senza passaggio pedonale.	
Conformità	<p><i>Non conforme.</i> Mancanza di marciapiede o passaggio pedonale che collega l'impianto alla strada e alle fermate degli autobus. Percorso con pendenze e sconnesso.</p> <p>D.m. 236/1989, art. 4.2.1 e 8.2.1; d.P.R. 503/1996, art. 4; l.r. Lombardia 6/1989, art. 2.1.1.</p>	
Accessibilità	<p><i>Inaccessibile.</i> Inaccessibile a chiunque per mancanza sicurezza e comfort per l'assenza di un marciapiede o di un passaggio pedonale. Inaccessibile alle persone con difficoltà motorie per mancanza di sicurezza, autonomia e comfort per l'assenza di un marciapiede.</p>

Interventi di messa a norma	Realizzazione di un marciapiede o un percorso adeguato	
Interventi consigliati	Nessuno	
Segnalazioni	Nessuna	
Priorità	Media

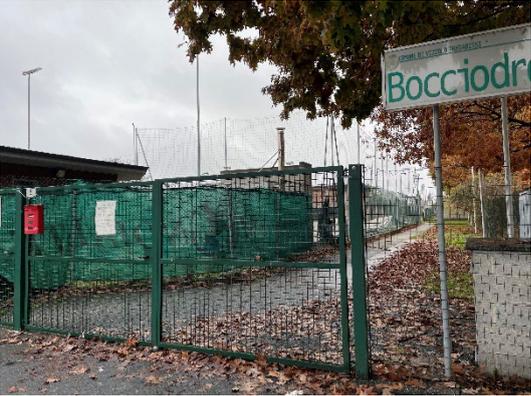
Codice PEBA	AC 07.02
	DES	
	DUG	Via
	Denominazione	Verdi
	Civico	
	Frazione	
Riferimenti PGT	Attrezzatura verde sportivo – AVs 7	
Denominazione edificio	Bocciodromo	
Ubicazione barriera	Esterno. Area ingresso	
Descrizione	Spazi esterni.	
Conformità	<i>Parzialmente conforme.</i> Pavimentazione discontinua. Segnaletica e mappe inesistenti. D.m. 236/1989, art. 4.2.1 e 8.2.1; d.P.R. 503/1996, art. 4; l.r. Lombardia 6/1989, art. 2.1.1.	
Accessibilità	<i>Parzialmente accessibile.</i> Inaccessibile alle persone non vedenti o ipovedenti per mancanza di autonomia e comfort per l'assenza di idonea segnaletica	
Interventi di messa a norma	Installazione idonea segnaletica.	
Interventi consigliati	Nessuno	
Segnalazioni	Nessuna	
Priorità	Media

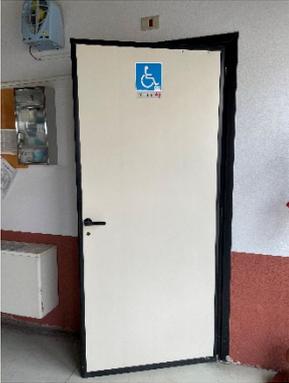
Codice PEBA	AC 07.04
	DES	
	DUG	Via
	Denominazione	Verdi
	Civico	
	Frazione	
Riferimenti PGT	Attrezzatura verde sportivo – AVs 7	
Denominazione edificio	Bocciodromo	
Ubicazione barriera	Interno. Piano Terra. Servizi igienici _ Accesso	
Descrizione	Unità ambientali e loro componenti. Servizi igienici.	
Conformità	<p><i>Conforme.</i> Accesso conforme per persone su sedia.</p> <p>D.P.R. 503/1996, art. 15; d.m. 236/1989, art. 4.1.6, 4.3.1, 8.1.1 e 8.1.6; l.r. Lombardia n. 6/1989, art. 5.6; l. n. 68/1999; d.lgs. 81/2008, art. 63, c. 2 e 3.</p>	
Accessibilità	<i>Accessibile.</i> Accessibile alle persone su sedia a ruote. Il bagno è utilizzato sia dal pubblico che dal personale interno.	
Interventi di messa a norma	Nessuno	
Interventi consigliati	Nessuno	
Segnalazioni	Nessuna	
Priorità	Bassa

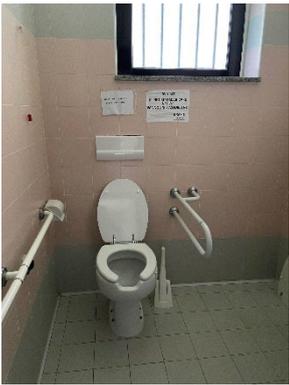
Codice PEBA	AC 07.05
	DES	
	DUG	Via
	Denominazione	Verdi
	Civico	
	Frazione	
Riferimenti PGT	Attrezzatura verde sportivo – AVs 7	
Denominazione edificio	Bocciodromo	
Ubicazione barriera	Interno. Piano Terra. Servizi igienici _ Allestimento interno	
Descrizione	Unità ambientali e loro componenti. Servizi igienici.	
Conformità	<i>Conforme</i> D.P.R. 503/1996, art. 15; d.m. 236/1989, art. 4.1.6, 4.3.1, 8.1.1 e 8.1.6; l.r. Lombardia n. 6/1989, art. 5.6; l. n. 68/1999; d.lgs. 81/2008, art. 63, c. 2 e 3.	
Accessibilità	<i>Accessibile.</i>	
Interventi di messa a norma	Nessuno	
Interventi consigliati	Nessuno	
Segnalazioni	Nessuna	
Priorità	Bassa

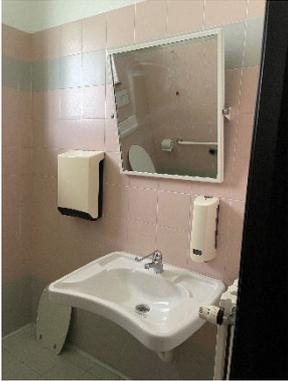
Codice PEBA	AC 07.06
	DES	
	DUG	Via
	Denominazione	Verdi
	Civico	
	Frazione	
Riferimenti PGT	Attrezzatura verde sportivo – AVs 7	
Denominazione edificio	Bocciodromo	
Ubicazione barriera	Interno. Piano Terra. Servizi igienici _ Allestimento interno	
Descrizione	Unità ambientali e loro componenti. Servizi igienici.	
Conformità	<i>Conforme.</i> D.P.R. 503/1996, art. 15; d.m. 236/1989, art. 4.1.6, 4.3.1, 8.1.1 e 8.1.6; l.r. Lombardia n. 6/1989, art. 5.6; l. n. 68/1999; d.lgs. 81/2008, art. 63, c. 2 e 3.	
Accessibilità	<i>Accessibile.</i>	
Interventi di messa a norma	Nessuno	
Interventi consigliati	Nessuno	
Segnalazioni	Nessuna	
Priorità	Bassa

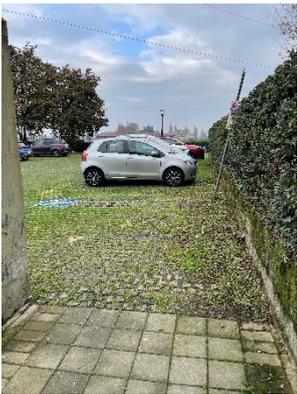
Codice PEBA	AC 08.01
	DES	Locato Associazioni
	DUG	Via
	Denominazione	Rossini
	Civico	
	Frazione	
Riferimenti PGT	Attrezzatura collettiva – AC 8	
Denominazione edificio	Centro socioculturale	
Ubicazione barriera	Esterno. Percorso di collegamento con via Rossini – Accesso dal parcheggio.	
Descrizione	Spazi esterni. Parcheggio - Percorso passaggio pedonale.	
Conformità	<p><i>Non conforme.</i> Percorso con pavimentazione sconnessa e senza segnaletica.</p> <p>D.m. 236/1989, art. 4.2.1 e 8.2.1; d.P.R. 503/1996, art. 4; l.r. Lombardia 6/1989, art. 2.1.1.</p>	
Accessibilità	<p><i>Inaccessibile.</i> Inaccessibile a chiunque per mancanza sicurezza e comfort per la pavimentazione non adeguata a persone su sedia. Inaccessibile alle persone con difficoltà motorie per mancanza di sicurezza, autonomia e comfort per la pavimentazione non adeguata e irregolare. Assenza di segnaletica adeguata per persone non vedenti o ipovedenti</p>

Interventi di messa a norma	Realizzazione di nuova pavimentazione sul percorso e parcheggio e installazione di adeguata segnaletica e mappa dei percorsi per l'accesso alla struttura	
Interventi consigliati	Nessuno	
Segnalazioni	Nessuna	
Priorità	Alta
