Piano per l'Eliminazione delle Barriere Architettoniche

Relazione illustrativa

Schede di rilievo e progetto

*Piano per l'Eliminazione delle Barriere Architettoniche
del Comune di Vizzolo Predabissi _ Città metropolitana di Milano*

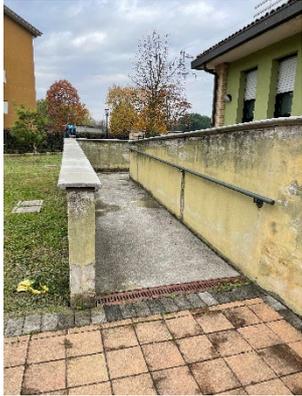
Codice PEBA	AC 08.02
	DES	Locato Associazioni
	DUG	Via
	Denominazione	Rossini
	Civico	
	Frazione	
Riferimenti PGT	Attrezzatura collettiva – AC 8	
Denominazione edificio	Centro socioculturale	
Ubicazione barriera	Esterno. Area ingresso	
Descrizione	Spazi esterni.	
Conformità	<p><i>Parzialmente conforme.</i> Pavimentazione discontinua. Segnaletica e mappe inesistenti. Rampa adeguata all'accesso.</p> <p>D.m. 236/1989, art. 4.2.1 e 8.2.1; d.P.R. 503/1996, art. 4; l.r. Lombardia 6/1989, art. 2.1.1.</p>	
Accessibilità	<p><i>Parzialmente accessibile</i> alle persone non vedenti o ipovedenti per mancanza di autonomia e comfort per l'assenza di idonea segnaletica</p>	
Interventi di messa a norma	Installazione idonea segnaletica e percorsi guidati anche con sostituzione della pavimentazione.	
Interventi consigliati	Nessuno	
Segnalazioni	Nessuna	
Priorità	Bassa

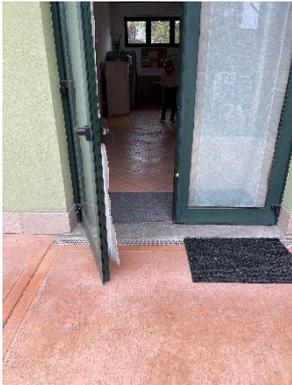
Codice PEBA	AC 08.03
	DES	Locato Associazioni
	DUG	Via
	Denominazione	Rossini
	Civico	
	Frazione	
Riferimenti PGT	Attrezzatura collettiva – AC 8	
Denominazione edificio	Centro socioculturale	
Ubicazione barriera	Esterno. Ingresso.	
Descrizione	Unità ambientali e loro componenti.	
Conformità	<i>Parzialmente conforme.</i> Accesso con dimensioni adeguate a due ante, per l'apertura è comunque necessaria l'assistenza. Assenza di segnaletica e mappa degli spazi per persone non vedenti o ipovedenti.	
Accessibilità	<p><i>Parzialmente accessibile</i> alle persone non vedenti o ipovedenti per mancanza di sicurezza, autonomia e comfort per la difficoltà nella percezione degli spazi a causa dell'assenza di segnaletica e supporto idoneo.</p> <p>Per le persone su sedia l'accesso non è in autonomia in quanto l'apertura richiede l'assistenza di un accompagnatore.</p>	
Interventi di messa a norma	Installazione di corretta segnaletica per l'utilizzo degli spazi.

Interventi consigliati	Nessuno	
Segnalazioni	Nessuna	
Priorità	Bassa

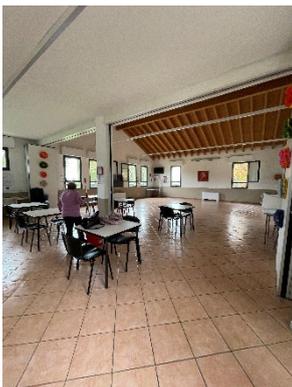
Codice PEBA	AC 08.04
	DES	Locato Associazioni
	DUG	Via
	Denominazione	Rossini
	Civico	
	Frazione	
Riferimenti PGT	Attrezzatura collettiva – AC 8	
Denominazione edificio	Centro socioculturale	
Ubicazione barriera	Interno. Sala attività.	
Descrizione	Unità ambientali e loro componenti.	
Conformità	<i>Parzialmente conforme.</i> Pavimentazione e spazi di manovra idonei per persone su sedia. Assenza di segnaletica e mappa degli spazi per persone non vedenti o ipovedenti.	
Accessibilità	<i>Parzialmente accessibile</i> alle persone non vedenti o ipovedenti per mancanza di sicurezza, autonomia e comfort per la difficoltà nella percezione degli spazi a causa dell'assenza di segnaletica e supporto idoneo.	
Interventi di messa a norma	Installazione di corretta segnaletica per l'utilizzo degli spazi.	
Interventi consigliati	Nessuno	
Segnalazioni	Nessuna	
Priorità	Bassa

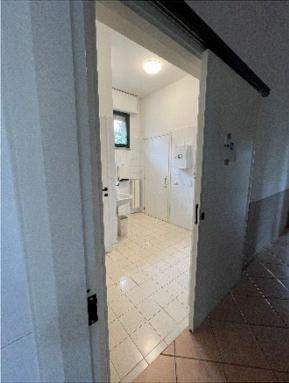
Codice PEBA	AC 08.05
	DES	Locato Associazioni
	DUG	Via
	Denominazione	Rossini
	Civico	
	Frazione	
Riferimenti PGT	Attrezzatura collettiva – AC 8	
Denominazione edificio	Centro socioculturale	
Ubicazione barriera	Interno. Piano Terra. Servizi igienici _ Accesso	
Descrizione	Unità ambientali e loro componenti. Servizi igienici.	
Conformità	<p><i>Conforme.</i> Accesso conforme per persone su sedia.</p> <p>D.P.R. 503/1996, art. 15; d.m. 236/1989, art. 4.1.6, 4.3.1, 8.1.1 e 8.1.6; l.r. Lombardia n. 6/1989, art. 5.6; l. n. 68/1999; d.lgs. 81/2008, art. 63, c. 2 e 3.</p>	
Accessibilità	<i>Accessibile.</i> Accessibile alle persone su sedia a ruote. Il bagno è utilizzato sia dal pubblico che dal personale interno.	
Interventi di messa a norma	Nessuno	
Interventi consigliati	Nessuno	
Segnalazioni	Nessuna	
Priorità	Bassa

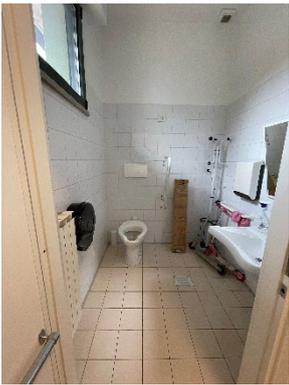
Codice PEBA	AC 08.06
	DES	Locato Associazioni
	DUG	Via
	Denominazione	Rossini
	Civico	
	Frazione	
Riferimenti PGT	Attrezzatura collettiva – AC 8	
Denominazione edificio	Centro socioculturale	
Ubicazione barriera	Interno. Piano Terra. Servizi igienici _ Allestimento interno	
Descrizione	Unità ambientali e loro componenti. Servizi igienici.	
Conformità	<p><i>Parzialmente conforme.</i> Mancanza di idonei ausili di supporto per l'utilizzo dei sanitari per persone con difficoltà motorie.</p> <p>D.P.R. 503/1996, art. 15; d.m. 236/1989, art. 4.1.6, 4.3.1, 8.1.1 e 8.1.6; l.r. Lombardia n. 6/1989, art. 5.6; l. n. 68/1999; d.lgs. 81/2008, art. 63, c. 2 e 3.</p>	
Accessibilità	<i>Parzialmente accessibile.</i> I servizi igienici non sono accessibili a persone con difficoltà motorie per mancanza di idonei supporti.	
Interventi di messa a norma	Installazione di idonei supporti	
Interventi consigliati	Nessuno	
Segnalazioni	Nessuna

Priorità	Media

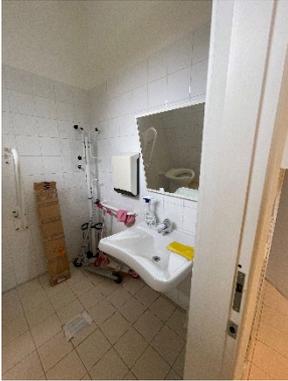
Codice PEBA	AC 08.07
	DES	Locato Associazioni
	DUG	Via
	Denominazione	Rossini
	Civico	
	Frazione	
Riferimenti PGT	Attrezzatura collettiva – AC 8	
Denominazione edificio	Centro socioculturale	
Ubicazione barriera	Interno. Piano Terra. Servizi igienici _ Allestimento interno	
Descrizione	Unità ambientali e loro componenti. Servizi igienici.	
Conformità	<p><i>Parzialmente conforme.</i> Mancanza di idonei ausili di supporto per l'utilizzo dei sanitari per persone con difficoltà motorie.</p> <p>D.P.R. 503/1996, art. 15; d.m. 236/1989, art. 4.1.6, 4.3.1, 8.1.1 e 8.1.6; l.r. Lombardia n. 6/1989, art. 5.6; l. n. 68/1999; d.lgs. 81/2008, art. 63, c. 2 e 3.</p>	
Accessibilità	<i>Parzialmente accessibile.</i> I servizi igienici non sono accessibili a persone con difficoltà motorie per mancanza di idonei supporti.	
Interventi di messa a norma	Installazione di idonei supporti	
Interventi consigliati	Nessuno	
Segnalazioni	Nessuna

Priorità	Media

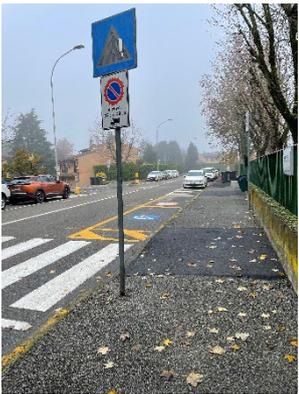
Codice PEBA	AC 09.01
	DES	Locato Enti
	DUG	Via
	Denominazione	Giovanni Paolo II
	Civico	
	Frazione	Sarmazzano
Riferimenti PGT	Attrezzatura collettiva – AC 9	
Denominazione edificio	ATS - Arpa	
Ubicazione barriera	Esterno. Accesso dal parcheggio.	
Descrizione	Spazi esterni. Parcheggio - Percorso passaggio pedonale.	
Conformità	<p><i>Parzialmente conforme.</i> Passaggio dal posto auto al marciapiede non diretto, è necessario passare dalla carreggiata verso il marciapiede con idonea rampa.</p> <p>D.m. 236/1989, art. 4.2.1 e 8.2.1; d.P.R. 503/1996, art. 4; l.r. Lombardia 6/1989, art. 2.1.1.</p>	
Accessibilità	<p><i>Parzialmente inaccessibile.</i> Alle persone con difficoltà motorie per mancanza di sicurezza, autonomia e comfort per il passaggio dalla strada al marciapiede. Assenza di segnaletica adeguata a persone non vedenti o ipovedenti</p>	
Interventi di messa a norma	Eliminazione del marciapiede in prossimità del posto auto per accesso in quota e nuova rampa per il passaggio verso l'ingresso.

Interventi consigliati	Nessuno	
Segnalazioni	Nessuna	
Priorità	Media

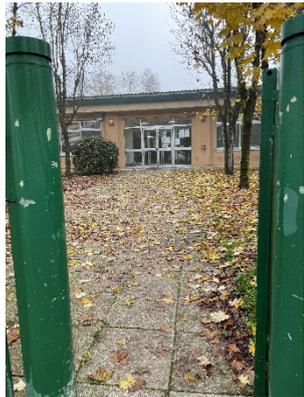
Codice PEBA	AC 09.02
	DES	Locato Enti
	DUG	Via
	Denominazione	Giovanni Paolo II
	Civico	
	Frazione	Sarmazzano
Riferimenti PGT	Attrezzatura collettiva – AC 9	
Denominazione edificio	ATS - Arpa	
Ubicazione barriera	Esterno. Area ingresso	
Descrizione	Spazi esterni.	
Conformità	<p><i>Parzialmente conforme.</i> Pavimentazione discontinua. Segnaletica e mappe inesistenti. Rampa adeguata all'accesso.</p> <p>D.m. 236/1989, art. 4.2.1 e 8.2.1; d.P.R. 503/1996, art. 4; l.r. Lombardia 6/1989, art. 2.1.1.</p>	
Accessibilità	<p><i>Parzialmente accessibile.</i> Inaccessibile alle persone non vedenti o ipovedenti per mancanza di autonomia e comfort per l'assenza di idonea segnaletica</p>	
Interventi di messa a norma	Installazione idonea segnaletica e percorsi guidati anche con sostituzione della pavimentazione.	
Interventi consigliati	Nessuno	
Segnalazioni	Nessuna	
Priorità	Media

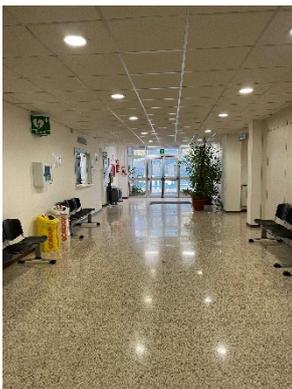
Codice PEBA	AC 09.03
	DES	Locato Enti
	DUG	Via
	Denominazione	Giovanni Paolo II
	Civico	
	Frazione	Sarmazzano
Riferimenti PGT	Attrezzatura collettiva – AC 9	
Denominazione edificio	ATS - Arpa	
Ubicazione barriera	Interno – Atrio ingresso e corridoi uffici.	
Descrizione	Unità ambientali e loro componenti.	
Conformità	<i>Parzialmente conforme.</i> Pavimentazione e spazi di manovra idonei per persone su sedia. Assenza di segnaletica e mappa degli spazi per persone non vedenti o ipovedenti.	
Accessibilità	<i>Parzialmente accessibile.</i> Inaccessibile alle persone non vedenti o ipovedenti per mancanza di sicurezza, autonomia e comfort per la difficoltà nella percezione degli spazi a causa dell'assenza di segnaletica e supporto idoneo.	
Interventi di messa a norma	Installazione di corretta segnaletica per l'utilizzo degli spazi.	
Interventi consigliati	Nessuno	
Segnalazioni	Nessuna	
Priorità	Bassa

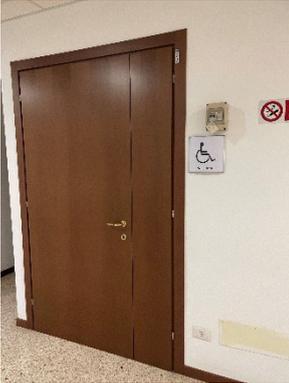
Codice PEBA	AC 09.04
	DES	Locato Enti
	DUG	Via
	Denominazione	Giovanni Paolo II
	Civico	
	Frazione	Sarmazzano
Riferimenti PGT	Attrezzatura collettiva – AC 9	
Denominazione edificio	ATS - Arpa	
Ubicazione barriera	Interno. Piano Terra. Servizi igienici _ Accesso	
Descrizione	Unità ambientali e loro componenti. Servizi igienici.	
Conformità	<p><i>Conforme.</i> Accesso conforme per persone su sedia.</p> <p>D.P.R. 503/1996, art. 15; d.m. 236/1989, art. 4.1.6, 4.3.1, 8.1.1 e 8.1.6; l.r. Lombardia n. 6/1989, art. 5.6; l. n. 68/1999; d.lgs. 81/2008, art. 63, c. 2 e 3.</p>	
Accessibilità	<i>Accessibile</i> alle persone su sedia a ruote. Il bagno è utilizzato sia dal pubblico che dal personale interno.	
Interventi di messa a norma	Nessuno	
Interventi consigliati	Nessuno	
Segnalazioni	Nessuna	
Priorità	Bassa

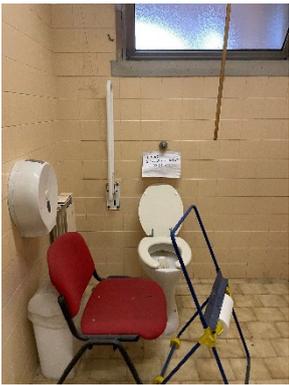
Codice PEBA	AC 09.05
	DES	Locato Enti
	DUG	Via
	Denominazione	Giovanni Paolo II
	Civico	
	Frazione	Sarmazzano
Riferimenti PGT	Attrezzatura collettiva – AC 9	
Denominazione edificio	ATS - Arpa	
Ubicazione barriera	Interno. Piano Terra. Servizi igienici _ Allestimento interno	
Descrizione	Unità ambientali e loro componenti. Servizi igienici.	
Conformità	<p><i>Parzialmente conforme.</i> Mancanza di idonei ausili di supporto per l'utilizzo dei sanitari per persone con difficoltà motorie.</p> <p>D.P.R. 503/1996, art. 15; d.m. 236/1989, art. 4.1.6, 4.3.1, 8.1.1 e 8.1.6; l.r. Lombardia n. 6/1989, art. 5.6; l. n. 68/1999; d.lgs. 81/2008, art. 63, c. 2 e 3.</p>	
Accessibilità	<i>Parzialmente accessibile.</i> I servizi igienici non sono accessibili a persone con difficoltà motorie per mancanza di idonei supporti.	
Interventi di messa a norma	Installazione di idonei supporti	
Interventi consigliati	Nessuno

Segnalazioni	Nessuna	
Priorità	Media

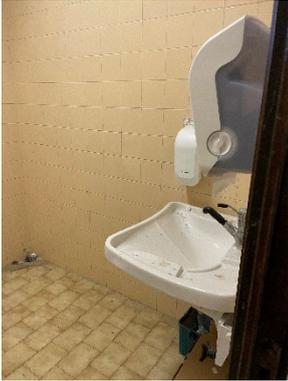
Codice PEBA	AC 09.06
	DES	Locato Enti
	DUG	Via
	Denominazione	Giovanni Paolo II
	Civico	
	Frazione	Sarmazzano
Riferimenti PGT	Attrezzatura collettiva – AC 9	
Denominazione edificio	ATS - Arpa	
Ubicazione barriera	Interno. Piano Terra. Servizi igienici _ Allestimento interno	
Descrizione	Unità ambientali e loro componenti. Servizi igienici.	
Conformità	<p><i>Parzialmente conforme.</i> Mancanza di idonei ausili di supporto per l'utilizzo dei sanitari per persone con difficoltà motorie.</p> <p>D.P.R. 503/1996, art. 15; d.m. 236/1989, art. 4.1.6, 4.3.1, 8.1.1 e 8.1.6; l.r. Lombardia n. 6/1989, art. 5.6; l. n. 68/1999; d.lgs. 81/2008, art. 63, c. 2 e 3.</p>	
Accessibilità	<i>Parzialmente accessibile.</i> I servizi igienici non sono accessibili a persone con difficoltà motorie per mancanza di idonei supporti.	
Interventi di messa a norma	Installazione di idonei supporti	
Interventi consigliati	Nessuno

Segnalazioni	Nessuna	
Priorità	Media

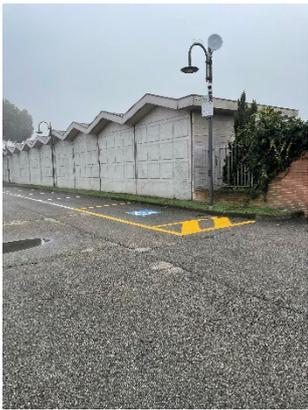
Codice PEBA	AC 10.01
	DES	
	DUG	Via
	Denominazione	Casalmiocco
	Civico	
	Frazione	
Riferimenti PGT	Attrezzatura collettiva – AC10	
Denominazione edificio	Cimitero	
Ubicazione barriera	Esterno. Parcheggi (2 posti auto)	
Descrizione	Spazi esterni. Percorso carrabile con passaggio pedonale.	
Conformità	<i>Conforme</i>	
Accessibilità	<i>Accessibile</i>	
Interventi di messa a norma	Nessuno	
Interventi consigliati	Nessuno	
Segnalazioni	Nessuna	
Priorità	Bassa

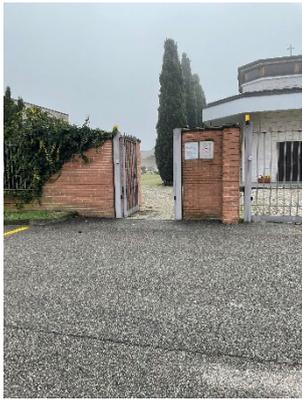
Codice PEBA	AC 10.02
	DES	
	DUG	Via
	Denominazione	Casalmiocco
	Civico	
	Frazione	
Riferimenti PGT	Attrezzatura collettiva – AC10	
Denominazione edificio	Cimitero	
Ubicazione barriera	Esterno. Area ingresso	
Descrizione	Spazi esterni.	
Conformità	<i>Parzialmente conforme.</i> Pavimentazione discontinua. Segnaletica e mappe inesistenti. D.m. 236/1989, art. 4.2.1 e 8.2.1; d.P.R. 503/1996, art. 4; l.r. Lombardia 6/1989, art. 2.1.1.	
Accessibilità	<i>Parzialmente accessibile</i> alle persone non vedenti o ipovedenti per mancanza di autonomia e comfort per l'assenza di idonea segnaletica	
Interventi di messa a norma	Installazione idonea segnaletica.	
Interventi consigliati	Nessuno	
Segnalazioni	Nessuna	
Priorità	Media

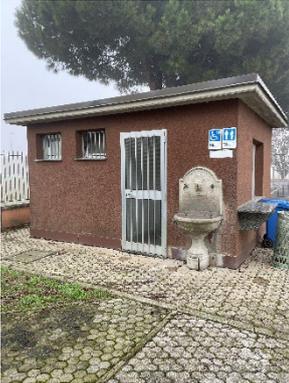
Codice PEBA	AC 10.03
	DES	
	DUG	Via
	Denominazione	Casalmiocco
	Civico	
	Frazione	
Riferimenti PGT	Attrezzatura collettiva – AC10	
Denominazione edificio	Cimitero	
Ubicazione barriera	Interno. Piano Terra. Servizi igienici _ Accesso	
Descrizione	Unità ambientali e loro componenti. Servizi igienici.	
Conformità	<p><i>Parzialmente conforme.</i> Accesso con porta di dimensioni e apertura non adeguata.</p> <p>D.P.R. 503/1996, art. 15; d.m. 236/1989, art. 4.1.6, 4.3.1, 8.1.1 e 8.1.6; l.r. Lombardia n. 6/1989, art. 5.6; l. n. 68/1999; d.lgs. 81/2008, art. 63, c. 2 e 3.</p>	
Accessibilità	<i>Parzialmente accessibile</i> alle persone su sedia a ruote l'accesso è consentito solo con assistenza.	
Interventi di messa a norma	Nessuno	
Interventi consigliati	Nessuno	
Segnalazioni	Nessuna	
Priorità	Media

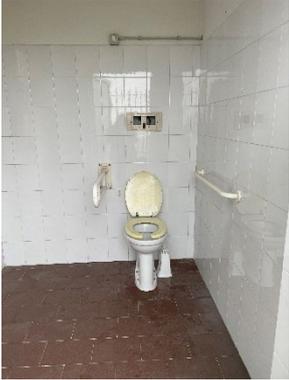
Codice PEBA	AC 10.04
	DES	
	DUG	Via
	Denominazione	Casalmiocco
	Civico	
	Frazione	
Riferimenti PGT	Attrezzatura collettiva – AC10	
Denominazione edificio	Cimitero	
Ubicazione barriera	Interno. Piano Terra. Servizi igienici _ Allestimento interno	
Descrizione	Unità ambientali e loro componenti. Servizi igienici.	
Conformità	<p><i>Parzialmente conforme.</i> Mancanza parziale di idonei ausili di supporto per l'utilizzo dei sanitari per persone con difficoltà motorie, sanitarie non conformi alla vigente normativa.</p> <p>D.P.R. 503/1996, art. 15; d.m. 236/1989, art. 4.1.6, 4.3.1, 8.1.1 e 8.1.6; l.r. Lombardia n. 6/1989, art. 5.6; l. n. 68/1999; d.lgs. 81/2008, art. 63, c. 2 e 3.</p>	
Accessibilità	<i>Parzialmente accessibile.</i> I servizi igienici non sono accessibili a persone con difficoltà motorie per mancanza parziale di idonei supporti.	
Interventi di messa a norma	Installazione di idonei supporti e sostituzione sanitari.

Interventi consigliati	Nessuno	
Segnalazioni	Nessuna	
Priorità	Media

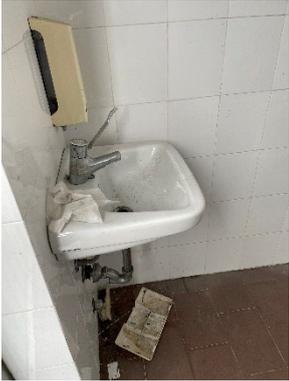
Codice PEBA	AC 10.05
	DES	
	DUG	Via
	Denominazione	Casalmiocco
	Civico	
	Frazione	
Riferimenti PGT	Attrezzatura collettiva – AC10	
Denominazione edificio	Cimitero	
Ubicazione barriera	Interno. Piano Terra. Servizi igienici _ Allestimento interno	
Descrizione	Unità ambientali e loro componenti. Servizi igienici.	
Conformità	<p><i>Parzialmente conforme.</i> Mancanza parziale di idonei ausili di supporto per l'utilizzo dei sanitari per persone con difficoltà motorie, sanitarie non conformi alla vigente normativa.</p> <p>D.P.R. 503/1996, art. 15; d.m. 236/1989, art. 4.1.6, 4.3.1, 8.1.1 e 8.1.6; l.r. Lombardia n. 6/1989, art. 5.6; l. n. 68/1999; d.lgs. 81/2008, art. 63, c. 2 e 3.</p>	
Accessibilità	<i>Parzialmente accessibile.</i> I servizi igienici non sono accessibili a persone con difficoltà motorie per mancanza parziale di idonei supporti.	
Interventi di messa a norma	Installazione di idonei supporti e sostituzione sanitari.

Interventi consigliati	Nessuno	
Segnalazioni	Nessuna	
Priorità	Media

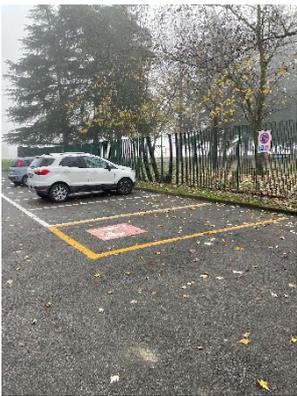
Codice PEBA	AVs 11.01
	DES	In disuso
	DUG	Viale
	Denominazione	Sarmazano
	Civico	
	Frazione	Sarmazano
Riferimenti PGT	Attrezzatura verde sportivo – AVs 11	
Denominazione edificio	Campo sportivo Sarmazano	
Ubicazione barriera	Esterno. Parcheggio	
Descrizione	Spazi esterni. Percorso parcheggio e accesso campo sportivo.	
Conformità	<p><i>Non conforme.</i> Mancanza di parcheggio per disabili, è presente di un parcheggio per mamme.</p> <p>D.m. 236/1989, art. 4.2.1 e 8.2.1; d.P.R. 503/1996, art. 4; l.r. Lombardia 6/1989, art. 2.1.1.</p>	
Accessibilità	<i>Inaccessibile.</i> Mancanza posto auto dedicato e accessibile per disabili.	
Interventi di messa a norma	Realizzazione nuovo posto auto	
Interventi consigliati	Nessuno	
Segnalazioni	Nessuna	
Priorità	Alta

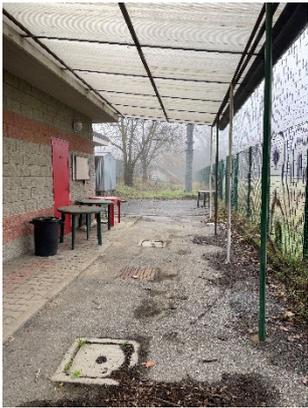
Codice PEBA	AVs 11.02
	DES	In disuso
	DUG	Viale
	Denominazione	Sarmazzano
	Civico	
	Frazione	Sarmazzano
Riferimenti PGT	Attrezzatura verde sportivo – AVs 11	
Denominazione edificio	Campo sportivo Sarmazzano	
Ubicazione barriera	Esterno. Accesso biglietteria.	
Descrizione	Spazi esterni. Spazio per persone con disabilità motorie.	
Conformità	<i>Parzialmente conforme.</i> Pavimentazione sconnessa – in disuso	
Accessibilità	<i>Parzialmente accessibile.</i> Alle persone su sedia a ruote mancanza di comfort per lo stato attuale della pavimentazione dei percorsi e la totale mancanza di segnaletica per l'accesso alle persone non vedenti o ipovedenti.	
Interventi di messa a norma	Valutare idonei interventi dopo il ripristino completo delle strutture	
Interventi consigliati	Nessuno	
Segnalazioni	Nessuna	
Priorità	Alta

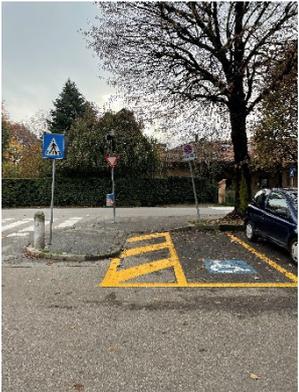
Codice PEBA	AS 12.01
	DES	
	DUG	Via
	Denominazione	Melegnano
	Civico	
	Frazione	
Riferimenti PGT	Attrezzatura scolastica – AS 12	
Denominazione edificio	Scuola materna statale "Gianni Rodari"	
Ubicazione barriera	Esterno. Percorso di collegamento con parcheggio – Accesso dal parcheggio.	
Descrizione	Spazi esterni. Percorso carrabile senza passaggio pedonale.	
Conformità	<p><i>Parzialmente conforme.</i> Mancanza di marciapiede o passaggio pedonale che collega il parcheggio all'ingresso della scuola. Percorso con pendenze e sconnesso.</p> <p>D.m. 236/1989, art. 4.2.1 e 8.2.1; d.P.R. 503/1996, art. 4; l.r. Lombardia 6/1989, art. 2.1.1.</p>	
Accessibilità	<i>Parzialmente accessibile.</i> per mancanza di sicurezza, autonomia e comfort per l'assenza di un marciapiede.	
Interventi di messa a norma	Realizzazione di un percorso adeguato	
Interventi consigliati	Nessuno	
Segnalazioni	Nessuna	
Priorità	Media

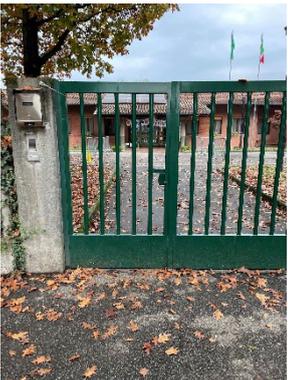
Codice PEBA	AS 12.02
	DES	
	DUG	Via
	Denominazione	Melegnano
	Civico	
	Frazione	
Riferimenti PGT	Attrezzatura scolastica – AS 12	
Denominazione edificio	Scuola materna statale "Gianni Rodari"	
Ubicazione barriera	Esterno. Ingresso pedonale del cortile su via Melegnano.	
Descrizione	Spazi esterni. Percorsi e accesso	
Conformità	<i>Conforme.</i>	
Accessibilità	<i>Parzialmente accessibile</i> – Non è presente alcuna segnaletica o mappa per persone non vedenti o ipovedenti	
Interventi di messa a norma	Installazione di adeguata segnaletica.	
Interventi consigliati	Nessuno	
Segnalazioni	Nessuna	
Priorità	Media

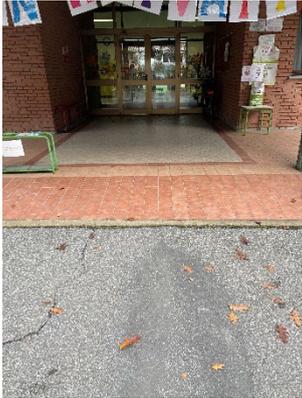
Codice PEBA	AS 12.03
	DES	
	DUG	Via
	Denominazione	Melegnano
	Civico	
	Frazione	
Riferimenti PGT	Attrezzatura scolastica – AS 12	
Denominazione edificio	Scuola materna statale "Gianni Rodari"	
Ubicazione barriera	Interno. Piano terra. Atrio d'ingresso. Ingresso dal cortile interno	
Descrizione	Unità ambientali e loro componenti. Porte. Porta esterna doppia in metallo e vetro di accesso ed emergenza.	
Conformità	<p><i>Non conforme.</i> Uscita di emergenza Inaccessibile alle persone su sedia a ruote o con disabilità motorie temporanee o permanenti.</p> <p>I vetri delle ante delle porte sono collocati ad altezza inferiore a 40 cm dal pavimento. Alle vetrate non è applicato un opportuno segnale all'altezza degli occhi.</p> <p>D.P.R. 503/1996, art. 7 e 18; d.m. 236/1989, art. 4.1.10, 4.6 e 8.1.10; l.r. Lombardia n. 6/1989, art. 5.3.1; l. n. 68/1999; d.lgs. 81/2008, art. 43, co. 1, lett. d); art. 63, co. 2 e 3, all. IV, punto 1.6; circolare n. 4 del 1 marzo 2002; d.m. 10 marzo 1998, all. I, punto 1.4.5, lett. A), punto 6, all. VIII, lett. d), punto 8.3; lettera circolare prot. n. P880/4122 sott. 54/3C del 18 agosto 2006.</p>

Accessibilità	<p><i>Parzialmente accessibile.</i> La porta è indicata come uscita di emergenza sia dalla segnaletica che nei disegni del piano di evacuazione esposti nell'edificio.</p> <p>Inaccessibile alle persone su sedia a ruote per mancanza di sicurezza per il rischio di ferimento a causa della rottura del vetro per urto accidentale con gli appoggiagambe.</p> <p>Inaccessibile alle persone ipovedenti per il rischio di urti con le vetrate delle porte, specialmente in situazioni di panico.</p>	
Interventi di messa a norma	Innalzamento dell'altezza dei vetri dal pavimento a 40 cm. Applicazione di un opportuno segnale sulle vetrate delle porte all'altezza degli occhi.	
Interventi consigliati	Valutare la possibilità di innalzare la superficie vetrata allargando le traverse inferiori delle ante con una fascia metallica di protezione applicata su entrambe le facce.

Segnalazioni	Nessuna
Priorità	Media

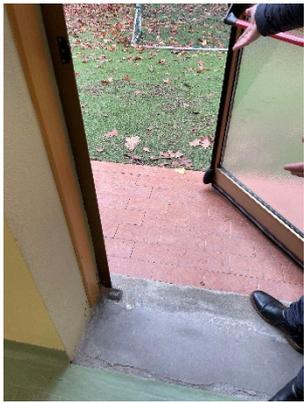
Codice PEBA	AS 12.04
	DES	
	DUG	Via
	Denominazione	Melegnano
	Civico	
	Frazione	
Riferimenti PGT	Attrezzatura scolastica – AS 12	
Denominazione edificio	Scuola materna statale "Gianni Rodari"	
Ubicazione barriera	Interno. Piano terra. Uscite di sicurezza	
Descrizione	Unità ambientali e loro componenti. Porte. Porte esterne in metallo e vetro.	
Conformità	<p><i>Non conforme.</i> I vetri delle ante delle porte sono collocati ad altezza inferiore a 40 cm dal pavimento. Alle vetrate non è applicato un opportuno segnale all'altezza degli occhi.</p> <p>D.P.R. 503/1996, art. 15; d.m. 236/1989, art. 4.1.1 e 8.1.1; d.lgs. 81/2008, all. IV, punto 1.6.10, all. VIII, punto 8.3; l. n. 68/1999.</p>	
Accessibilità	<p><i>Parzialmente accessibile.</i> Inaccessibile alle persone su sedia a ruote per mancanza di sicurezza per il rischio di ferimento a causa della rottura del vetro per urto accidentale con gli appoggiagambe specialmente in situazioni di panico.</p> <p>Inaccessibile alle persone ipovedenti per il rischio di urti con le vetrate delle porte, specialmente in situazioni di panico.</p>

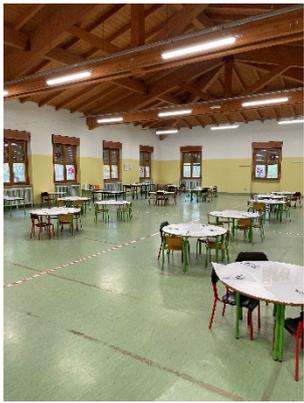
Codice PEBA	AS 12.05
	DES	
	DUG	Via
	Denominazione	Melegnano
	Civico	
	Frazione	
Riferimenti PGT	Attrezzatura scolastica – AS 12	
Denominazione edificio	Scuola materna statale "Gianni Rodari"	
Ubicazione barriera	Interno. Corpo di fabbrica principale.	
Descrizione	Unità ambientali e loro componenti. Spazi comuni.	
Conformità	<i>Conforme.</i>	
Accessibilità	<i>Accessibile.</i>	
Interventi di messa a norma	Nessuno	
Interventi consigliati	Nessuno	
Segnalazioni	Nessuna	
Priorità	Bassa

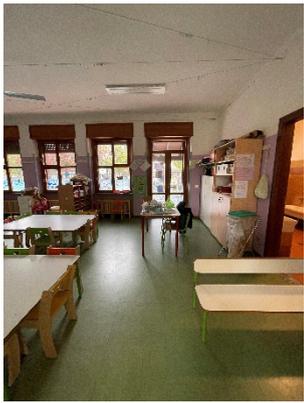
Codice PEBA	AS 12.06
	DES	
	DUG	Via
	Denominazione	Melegnano
	Civico	
	Frazione	
Riferimenti PGT	Attrezzatura scolastica – AS 12	
Denominazione edificio	Scuola materna statale "Gianni Rodari"	
Ubicazione barriera	Interno. Piano terra. Aule	
Descrizione	Unità ambientali e loro componenti.	
Conformità	<i>Conforme</i>	
Accessibilità	<i>Accessibile</i>	
Interventi di messa a norma	Nessuno	
Interventi consigliati	Nessuno	
Segnalazioni	Nessuna	
Priorità	Media

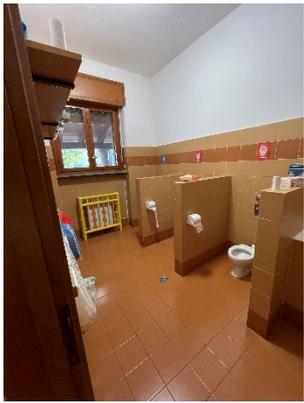
Codice PEBA	AS 12.07
	DES	
	DUG	Via
	Denominazione	Melegnano
	Civico	
	Frazione	
Riferimenti PGT	Attrezzatura scolastica – AS 12	
Denominazione edificio	Scuola materna statale "Gianni Rodari"	
Ubicazione barriera	Interno. Piano terra.	
Descrizione	Unità ambientali e loro componenti. Servizi igienici per bambini	
Conformità	<i>Non valutata in quanto la struttura è dedicata a bambini di età prescolare (3-5) ed comunque prevista l'assistenza diretta.</i>	
Accessibilità	<i>Non valutata in quanto la struttura è dedicata a bambini di età prescolare (3-5) ed comunque prevista l'assistenza diretta.</i>	
Interventi di messa a norma	Nessuno	
Interventi consigliati	Nessuno	
Segnalazioni	Nessuna	
Priorità	Bassa

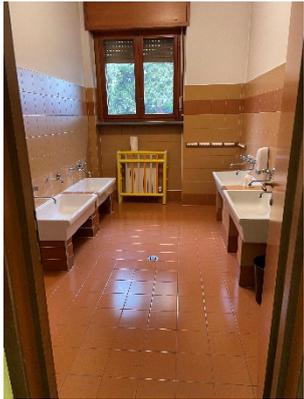
Codice PEBA	AS 12.08
	DES	
	DUG	Via
	Denominazione	Melegnano
	Civico	
	Frazione	
Riferimenti PGT	Attrezzatura scolastica – AS 12	
Denominazione edificio	Scuola materna statale "Gianni Rodari"	
Ubicazione barriera	Interno. Piano terra.	
Descrizione	Unità ambientali e loro componenti. Servizi igienici per bambini	
Conformità	<i>Non valutata in quanto la struttura è dedicata a bambini di età prescolare (3-5) ed comunque prevista l'assistenza diretta.</i>	
Accessibilità	<i>Non valutata in quanto la struttura è dedicata a bambini di età prescolare (3-5) ed comunque prevista l'assistenza diretta.</i>	
Interventi di messa a norma	Nessuno	
Interventi consigliati	Nessuno	
Segnalazioni	Nessuna	
Priorità	Bassa

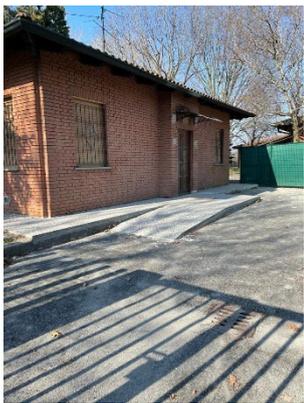
Codice PEBA	AS 12.09
	DES	
	DUG	Via
	Denominazione	Melegnano
	Civico	
	Frazione	
Riferimenti PGT	Attrezzatura scolastica – AS 12	
Denominazione edificio	Scuola materna statale "Gianni Rodari" – ex custode	
Ubicazione barriera	Esterno – rampa accesso	
Descrizione	Unità ambientali e loro componenti.	
Conformità	<i>Parzialmente Conforme</i> – Nuova rampa di accesso senza parapetto	
Accessibilità	<i>Parzialmente Accessibile</i>	
Interventi di messa a norma	Installazione idoneo parapetto – è prevista l'installazione	
Interventi consigliati	Nessuno	
Segnalazioni	Nessuna	
Priorità	Bassa	
Note	L'immobile è stato visionato solo all'esterno in quanto sarà locato a terzi.

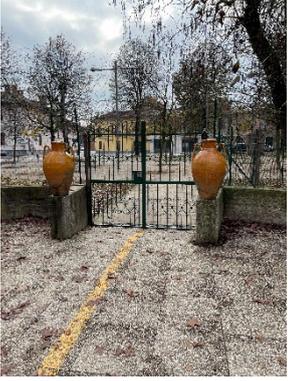
Codice PEBA	AS 13.01
	DES	
	DUG	Via
	Denominazione	Melegnano
	Civico	
	Frazione	
Riferimenti PGT	Attrezzatura scolastica – AS 13	
Denominazione edificio	Scuola primaria statale "Giosuè Carducci"	
Ubicazione barriera	Esterno. Ingresso pedonale del cortile su via Verdi.	
Descrizione	Spazi esterni. Percorsi. Dislivello in corrispondenza del cancello d'ingresso pedonale al cortile.	
Conformità	<p><i>Non conforme.</i> Pavimentazione sconnessa.</p> <p>D.P.R. 503/1996, art. 13; d.m. 236/1989, art. 3.2, 4.2.1 e 8.2.1; l.r. Lombardia n. 6/1989, art. 2.1.1; l. n. 68/1999; d.lgs. 81/2008, art. 43, co. 1, lett. d); art. 63, co. 2 e 3.</p>	
Accessibilità	<p><i>Parzialmente accessibile.</i> Inaccessibile alle persone su sedia a ruote per mancanza di autonomia e comfort per la pavimentazione sconnessa. Mancanza di segnaletica per persone non vedenti o ipovedenti. L'ingresso è secondario.</p>	
Interventi di messa a norma	Sistemazione della pavimentazione e installazione di adeguata segnaletica.

Interventi consigliati	Nessuno	
Segnalazioni	Nessuna	
Priorità	Media

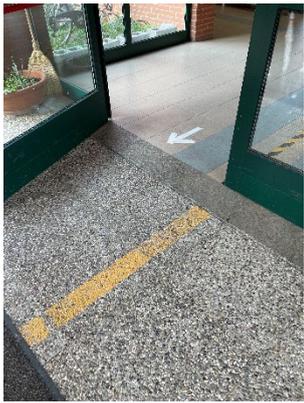
Codice PEBA	AS 13.02
	DES	
	DUG	Via
	Denominazione	Melegnano
	Civico	
	Frazione	
Riferimenti PGT	Attrezzatura scolastica – AS 13	
Denominazione edificio	Scuola primaria statale "Giosuè Carducci"	
Ubicazione barriera	Interno. Piano terra. Atrio d'ingresso. Ingresso dal cortile interno	
Descrizione	Unità ambientali e loro componenti. Porte. Porta esterna doppia in metallo e vetro di accesso ed emergenza.	
Conformità	<p><i>Non conforme.</i> Uscita di emergenza Inaccessibile alle persone su sedia a ruote o con disabilità motorie temporanee o permanenti.</p> <p>I vetri delle ante delle porte sono collocati ad altezza inferiore a 40 cm dal pavimento. Alle vetrate non è applicato un opportuno segnale all'altezza degli occhi.</p> <p>D.P.R. 503/1996, art. 7 e 18; d.m. 236/1989, art. 4.1.10, 4.6 e 8.1.10; l.r. Lombardia n. 6/1989, art. 5.3.1; l. n. 68/1999; d.lgs. 81/2008, art. 43, co. 1, lett. d); art. 63, co. 2 e 3, all. IV, punto 1.6; circolare n. 4 del 1 marzo 2002; d.m. 10 marzo 1998, all. I, punto 1.4.5, lett. A), punto 6, all. VIII, lett. d), punto 8.3; lettera circolare prot. n. P880/4122 sott. 54/3C del 18 agosto 2006.</p>

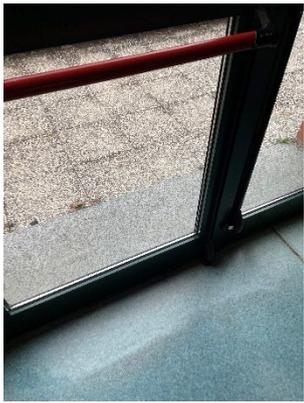
Codice PEBA	AS 13.03
	DES	
	DUG	Via
	Denominazione	Melegnano
	Civico	
	Frazione	
Riferimenti PGT	Attrezzatura scolastica – AS 13	
Denominazione edificio	Scuola primaria statale "Giosuè Carducci"	
Ubicazione barriera	Interno. Piano terra. Uscite di sicurezza	
Descrizione	Unità ambientali e loro componenti. Porte. Porte esterne in metallo e vetro.	
Conformità	<p><i>Non conforme.</i> I vetri delle ante delle porte sono collocati ad altezza inferiore a 40 cm dal pavimento. Alle vetrate non è applicato un opportuno segnale all'altezza degli occhi.</p> <p>D.P.R. 503/1996, art. 15; d.m. 236/1989, art. 4.1.1 e 8.1.1; d.lgs. 81/2008, all. IV, punto 1.6.10, all. VIII, punto 8.3; l. n. 68/1999.</p>	
Accessibilità	<p><i>Parzialmente accessibile.</i> Inaccessibile alle persone su sedia a ruote per mancanza di sicurezza per il rischio di ferimento a causa della rottura del vetro per urto accidentale con gli appoggia gambe specialmente in situazioni di panico.</p> <p>Inaccessibile alle persone ipovedenti per il rischio di urti con le vetrate delle porte, specialmente in situazioni di panico.</p>

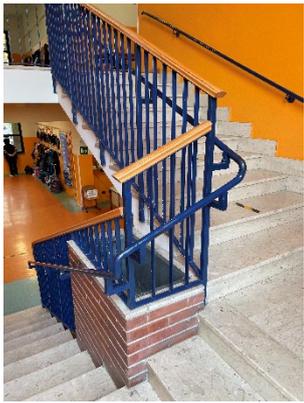
Codice PEBA	AS 13.04
	DES	
	DUG	Via
	Denominazione	Melegnano
	Civico	
	Frazione	
Riferimenti PGT	Attrezzatura scolastica – AS 13	
Denominazione edificio	Scuola primaria statale "Giosuè Carducci"	
Ubicazione barriera	Interno. Corpo di fabbrica principale.	
Descrizione	Unità ambientali e loro componenti. Scale. Scala anche di emergenza.	
Conformità	<p><i>Non conforme.</i> Assenza di segnale a pavimento che indica l'inizio e la fine di ciascuna rampa alle persone non vedenti o ipovedenti.</p> <p>Corrimano adeguato.</p> <p>In corrispondenza delle interruzioni i corrimani sono prolungati di 30 cm oltre il primo e l'ultimo gradino ad un'altezza adeguata per i bambini utilizzatori della struttura.</p> <p>D.P.R. 503/1996, art. 7 e 18; d.m. 236/1989, art. 4.1.10, 4.6 e 8.1.10; l.r. Lombardia n. 6/1989, art. 5.3.1; l. n. 68/1999; d.lgs. 81/2008, art. 43, co. 1, lett. d); art. 63, co. 2 e 3, all. IV, punto 1.7; circolare n. 4 del 1 marzo 2002; d.m. 10 marzo 1998, all. I, punto 1.4.5, lett. A), punto 6, all. VIII, lett. d), punto 8.3; lettera circolare prot. n. P880/4122 sott. 54/3C del 18 agosto 2006.</p>

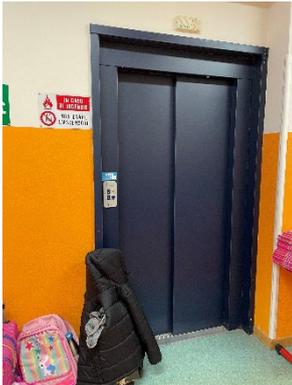
Codice PEBA	AS 13.05
	DES	
	DUG	Via
	Denominazione	Melegnano
	Civico	
	Frazione	
Riferimenti PGT	Attrezzatura scolastica – AS 13	
Denominazione edificio	Scuola primaria statale "Giosuè Carducci"	
Ubicazione barriera	Interno. Corpo di fabbrica principale.	
Descrizione	Unità ambientali e loro componenti. Ascensore. Bottoniera.	
Conformità	<i>Conforme.</i> D.P.R. 503/1996, art. 15; d.m. 236/1989, art. 4.1.12, 8.1.12; l.r. Lombardia n. 6/1989, art. 5.7; l. n. 68/1999; d.lgs. 81/2008, art. 63, co. 2 e 3.	
Accessibilità	<i>Accessibile</i>	
Interventi di messa a norma	Nessuno	
Interventi consigliati	Nessuno	
Segnalazioni	Nessuna	
Priorità	Bassa

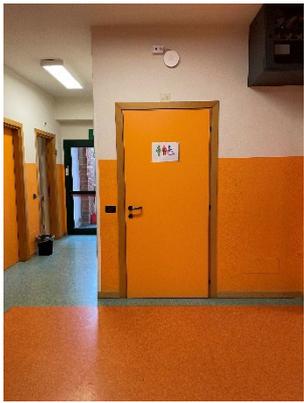
Codice PEBA	AS 13.06
	DES	
	DUG	Via
	Denominazione	Melegnano
	Civico	
	Frazione	
Riferimenti PGT	Attrezzatura scolastica – AS 13	
Denominazione edificio	Scuola primaria statale "Giosuè Carducci"	
Ubicazione barriera	Interno. Piano terra e piano primo	
Descrizione	Unità ambientali e loro componenti. Servizi igienici – sono presenti 3 servizi nella struttura	
Conformità	<i>Conforme</i>	
Accessibilità	<i>Accessibile</i>	
Interventi di messa a norma	Nessuno	
Interventi consigliati	Nessuno	
Segnalazioni	Nessuno	
Priorità	Bassa

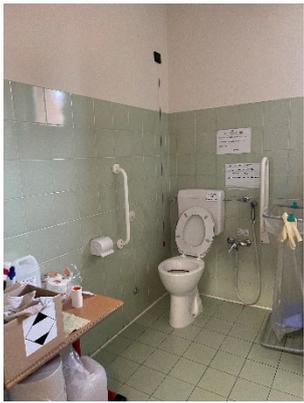
Codice PEBA	AS 13.07
	DES	
	DUG	Via
	Denominazione	Melegnano
	Civico	
	Frazione	
Riferimenti PGT	Attrezzatura scolastica – AS 13	
Denominazione edificio	Scuola primaria statale "Giosuè Carducci"	
Ubicazione barriera	Interno. Piano terra e piano primo	
Descrizione	Unità ambientali e loro componenti. Servizi igienici – sono presenti 3 servizi nella struttura	
Conformità	<i>Conforme</i>	
Accessibilità	<i>Accessibile</i>	
Interventi di messa a norma	Nessuno	
Interventi consigliati	Nessuno	
Segnalazioni	Nessuno	
Priorità	Bassa

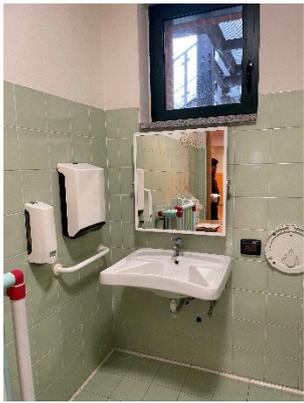
Codice PEBA	AS 13.08
	DES	
	DUG	Via
	Denominazione	Melegnano
	Civico	
	Frazione	
Riferimenti PGT	Attrezzatura scolastica – AS 13	
Denominazione edificio	Scuola primaria statale "Giosuè Carducci"	
Ubicazione barriera	Interno. Piano terra e piano primo	
Descrizione	Unità ambientali e loro componenti. Servizi igienici – sono presenti 3 servizi per disabili nella struttura	
Conformità	<i>Conforme</i>	
Accessibilità	<i>Accessibile</i>	
Interventi di messa a norma	Nessuno	
Interventi consigliati	Nessuno	
Segnalazioni	Nessuno	
Priorità	Bassa

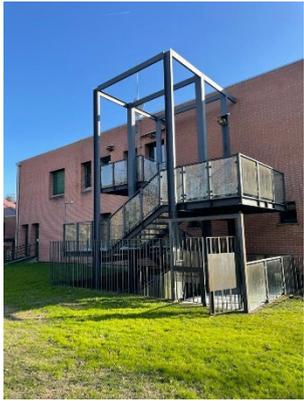
Codice PEBA	AS 14.04
	DES	
	DUG	Via
	Denominazione	Melegnano
	Civico	
	Frazione	
Riferimenti PGT	Attrezzatura scolastica – AS 14	
Denominazione edificio	Scuola primaria statale "Giosuè Carducci"	
Ubicazione barriera	Interno. Corpo di fabbrica principale.	
Descrizione	Unità ambientali e loro componenti. Scala di emergenza.	
Conformità	<p><i>Non conforme.</i> Assenza di segnale a pavimento che indica l'inizio e la fine di ciascuna rampa alle persone non vedenti o ipovedenti.</p> <p>Corrimano non adeguato.</p> <p>In corrispondenza delle interruzioni i corrimani devono essere prolungati di 30 cm oltre il primo e l'ultimo gradino ad un'altezza adeguata per i ragazzi utilizzatori della struttura.</p> <p>D.P.R. 503/1996, art. 7 e 18; d.m. 236/1989, art. 4.1.10, 4.6 e 8.1.10; l.r. Lombardia n. 6/1989, art. 5.3.1; l. n. 68/1999; d.lgs. 81/2008, art. 43, co. 1, lett. d); art. 63, co. 2 e 3, all. IV, punto 1.7; circolare n. 4 del 1 marzo 2002; d.m. 10 marzo 1998, all. I, punto 1.4.5, lett. A), punto 6, all. VIII, lett. d), punto 8.3; lettera circolare prot. n. P880/4122 sott. 54/3C del 18 agosto 2006.</p>

Accessibilità	<p><i>Inaccessibile</i> a chiunque per mancanza di sicurezza e comfort per l'assenza di corrimani continui su entrambe i lati.</p> <p>Inaccessibile ai ragazzi per mancanza di autonomia, sicurezza e comfort per l'assenza del doppio corrimano ad altezza idonea per i ragazzi.</p> <p>Inaccessibile alle persone non vedenti o ipovedenti per mancanza di sicurezza, autonomia e comfort per la difficoltà nella percezione delle rampe e dei gradini a causa dell'assenza di segnali che indicano l'inizio e la fine delle rampe delle scale.</p> <p>Adeguata area di sosta per attesa dei soccorsi.</p>	
Interventi di messa a norma	<p>Posa di un segnale a pavimento (fascia di materiale diverso e comunque percepibile anche da parte dei non vedenti), situato almeno a 30 cm dal primo e dall'ultimo scalino, che deve indicare l'inizio e la fine di ciascuna rampa.</p> <p>Adeguato corrimano su entrambi i lati.</p>

Interventi consigliati	Nessuno	
Segnalazioni	Nessuna

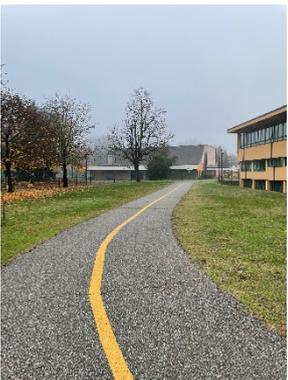
Codice PEBA	AS 14.01
	DES	
	DUG	Via
	Denominazione	Melegnano
	Civico	
	Frazione	
Riferimenti PGT	Attrezzatura scolastica – AS 14	
Denominazione edificio	Scuola secondaria di 1° grado "Eugenio Curiel"	
Ubicazione barriera	Esterno. Ingresso pedonale dal cortile su via Melegnano.	
Descrizione	Spazi esterni. Percorsi.	
Conformità	<i>Conforme</i>	
Accessibilità	<i>Accessibile</i>	
Interventi di messa a norma	Nessuno	
Interventi consigliati	Nessuno	
Segnalazioni	Nessuna	
Priorità	Bassa

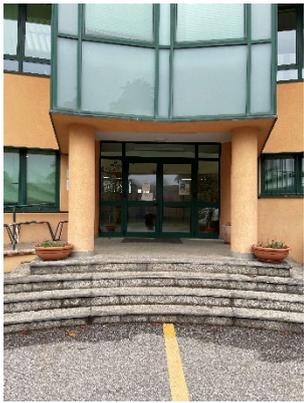
Codice PEBA	AS 14.02
	DES	
	DUG	Via
	Denominazione	Melegnano
	Civico	
	Frazione	
Riferimenti PGT	Attrezzatura scolastica – AS 14	
Denominazione edificio	Scuola secondaria di 1° grado "Eugenio Curiel"	
Ubicazione barriera	Interno. Piano rialzato. Atrio d'ingresso. Ingresso dal cortile interno	
Descrizione	Unità ambientali e loro componenti. Porte. Porta esterna doppia in metallo e vetro di accesso ed emergenza. L'accesso al piano rialzato avviene con idonee rampe poste lateralmente alla scala	
Conformità	<p><i>Non conforme.</i> Uscita di emergenza Inaccessibile alle persone su sedia a ruote o con disabilità motorie temporanee o permanenti.</p> <p>I vetri delle ante delle porte sono collocati ad altezza inferiore a 40 cm dal pavimento. Alle vetrate non è applicato un opportuno segnale all'altezza degli occhi.</p> <p>D.P.R. 503/1996, art. 7 e 18; d.m. 236/1989, art. 4.1.10, 4.6 e 8.1.10; l.r. Lombardia n. 6/1989, art. 5.3.1; l. n. 68/1999; d.lgs. 81/2008, art. 43, co. 1, lett. d); art. 63, co. 2 e 3, all. IV, punto 1.6; circolare n. 4 del 1 marzo 2002; d.m. 10 marzo 1998, all. I, punto 1.4.5, lett. A), punto 6, all. VIII, lett. d), punto 8.3; lettera circolare prot. n. P880/4122 sott. 54/3C del 18 agosto 2006.</p>

Accessibilità	<p><i>Parzialmente accessibile.</i> La porta è indicata come uscita di emergenza sia dalla segnaletica che nei disegni del piano di evacuazione esposti nell'edificio.</p> <p>Inaccessibile alle persone su sedia a ruote per mancanza di sicurezza per il rischio di ferimento a causa della rottura del vetro per urto accidentale con gli appoggiagambe.</p> <p>Inaccessibile alle persone ipovedenti per il rischio di urti con le vetrate delle porte, specialmente in situazioni di panico.</p>	
Interventi di messa a norma	Adeguamento del piano di evacuazione alle esigenze delle persone con disabilità motoria. Innalzamento dell'altezza dei vetri dal pavimento a 40 cm. Applicazione di un opportuno segnale sulle vetrate delle porte all'altezza degli occhi.	
Interventi consigliati	Valutare la possibilità di innalzare la superficie vetrata allargando le traverse inferiori delle ante con una fascia metallica di protezione applicata su entrambe le facce.

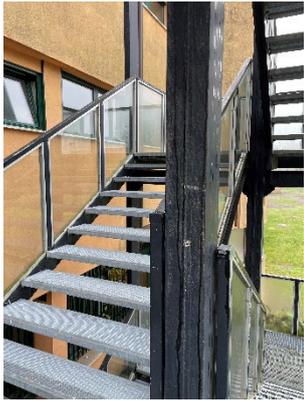
Codice PEBA	AS 14.04
	DES	
	DUG	Via
	Denominazione	Melegnano
	Civico	
	Frazione	
Riferimenti PGT	Attrezzatura scolastica – AS 14	
Denominazione edificio	Scuola secondaria di 1° grado "Eugenio Curiel"	
Ubicazione barriera	Interno. Corpo di fabbrica principale.	
Descrizione	Unità ambientali e loro componenti. Scala di emergenza.	
Conformità	<p><i>Non conforme.</i> Assenza di segnale a pavimento che indica l'inizio e la fine di ciascuna rampa alle persone non vedenti o ipovedenti.</p> <p>Corrimano non adeguato.</p> <p>In corrispondenza delle interruzioni i corrimani devono essere prolungati di 30 cm oltre il primo e l'ultimo gradino ad un'altezza adeguata per i ragazzi utilizzatori della struttura.</p> <p>D.P.R. 503/1996, art. 7 e 18; d.m. 236/1989, art. 4.1.10, 4.6 e 8.1.10; l.r. Lombardia n. 6/1989, art. 5.3.1; l. n. 68/1999; d.lgs. 81/2008, art. 43, co. 1, lett. d); art. 63, co. 2 e 3, all. IV, punto 1.7; circolare n. 4 del 1 marzo 2002; d.m. 10 marzo 1998, all. I, punto 1.4.5, lett. A), punto 6, all. VIII, lett. d), punto 8.3; lettera circolare prot. n. P880/4122 sott. 54/3C del 18 agosto 2006.</p>

Accessibilità	<p><i>Inaccessibile.</i> Inaccessibile a chiunque per mancanza di sicurezza e comfort per l'assenza di corrimani continui su entrambe i lati.</p> <p>Inaccessibile ai ragazzi per mancanza di autonomia, sicurezza e comfort per l'assenza del doppio corrimano ad altezza idonea per i ragazzi.</p> <p>Inaccessibile alle persone non vedenti o ipovedenti per mancanza di sicurezza, autonomia e comfort per la difficoltà nella percezione delle rampe e dei gradini a causa dell'assenza di segnali che indicano l'inizio e la fine delle rampe delle scale.</p> <p>Inaccessibile a chiunque per mancanza di sicurezza in caso di emergenza per le ragioni sopraelencate.</p> <p>Adeguata area di sosta per attesa dei soccorsi.</p>	
Interventi di messa a norma	<p>Posa di un segnale a pavimento (fascia di materiale diverso e comunque percepibile anche da parte dei non vedenti), situato almeno a 30 cm dal primo e dall'ultimo scalino, che deve indicare l'inizio e la fine di ciascuna rampa.</p> <p>Adeguato corrimano su entrambi i lati.</p>

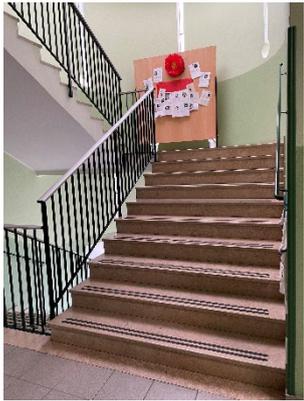
Codice PEBA	AS 14.05
	DES	
	DUG	Via
	Denominazione	Melegnano
	Civico	
	Frazione	
Riferimenti PGT	Attrezzatura scolastica – AS 14	
Denominazione edificio	Scuola secondaria di 1° grado "Eugenio Curiel"	
Ubicazione barriera	Interno. Corpo di fabbrica principale.	
Descrizione	Unità ambientali e loro componenti. Scale. Presenti 2 corpi scale.	
Conformità	<p><i>Non conforme.</i> Assenza di segnale a pavimento che indica l'inizio e la fine di ciascuna rampa alle persone non vedenti o ipovedenti.</p> <p>Corrimano non adeguato.</p> <p>In corrispondenza delle interruzioni i corrimani non sono prolungati di 30 cm oltre il primo e l'ultimo gradino ad un'altezza adeguata per i ragazzi utilizzatori della struttura.</p> <p>D.P.R. 503/1996, art. 7 e 18; d.m. 236/1989, art. 4.1.10, 4.6 e 8.1.10; l.r. Lombardia n. 6/1989, art. 5.3.1; l. n. 68/1999; d.lgs. 81/2008, art. 43, co. 1, lett. d); art. 63, co. 2 e 3, all. IV, punto 1.7; circolare n. 4 del 1 marzo 2002; d.m. 10 marzo 1998, all. I, punto 1.4.5, lett. A), punto 6, all. VIII, lett. d), punto 8.3; lettera circolare prot. n. P880/4122 sott. 54/3C del 18 agosto 2006.</p>

Accessibilità	<p><i>Inaccessibile.</i> Inaccessibile a chiunque per mancanza di sicurezza e comfort per l'assenza di corrimani continui su entrambe i lati.</p> <p>Inaccessibile ai ragazzi per mancanza di autonomia, sicurezza e comfort per l'assenza del doppio corrimano ad altezza idonea per i ragazzi.</p> <p>Inaccessibile alle persone non vedenti o ipovedenti per mancanza di sicurezza, autonomia e comfort per la difficoltà nella percezione delle rampe e dei gradini a causa dell'assenza di segnali che indicano l'inizio e la fine delle rampe delle scale.</p> <p>Inaccessibile a chiunque per mancanza di sicurezza in caso di emergenza per le ragioni sopraelencate.</p>	
Interventi di messa a norma	<p>Posa di un segnale a pavimento (fascia di materiale diverso e comunque percepibile anche da parte dei non vedenti), situato almeno a 30 cm dal primo e dall'ultimo scalino, che deve indicare l'inizio e la fine di ciascuna rampa.</p> <p>Corrimano non adeguato su entrambi i lati.</p>

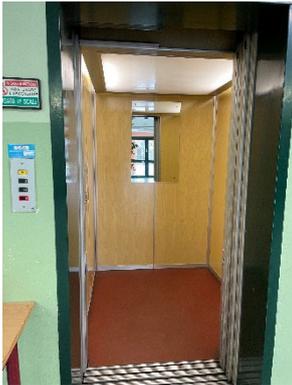
Codice PEBA	AS 14.07
	DES	
	DUG	Via
	Denominazione	Melegnano
	Civico	
	Frazione	
Riferimenti PGT	Attrezzatura scolastica – AS 14	
Denominazione edificio	Scuola secondaria di 1° grado "Eugenio Curiel"	
Ubicazione barriera	Interno. Corpo di fabbrica principale.	
Descrizione	Unità ambientali e loro componenti. Ascensore. Bottoniera.	
Conformità	<i>Conforme.</i> D.P.R. 503/1996, art. 15; d.m. 236/1989, art. 4.1.12, 8.1.12; l.r. Lombardia n. 6/1989, art. 5.7; l. n. 68/1999; d.lgs. 81/2008, art. 63, co. 2 e 3.	
Accessibilità	<i>Accessibile</i>	
Interventi di messa a norma	Nessuno	
Interventi consigliati	Nessuno	
Segnalazioni	Nessuna	
Priorità	Media	
Segnalazioni	Nessuna	
Priorità	Bassa

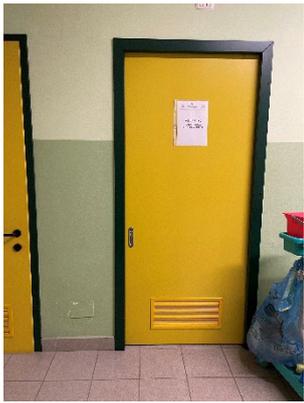
Codice PEBA	AS 14.08
	DES	
	DUG	Via
	Denominazione	Melegnano
	Civico	
	Frazione	
Riferimenti PGT	Attrezzatura scolastica – AS 14	
Denominazione edificio	Scuola secondaria di 1° grado "Eugenio Curiel"	
Ubicazione barriera	Interno. Piano terra e piano primo	
Descrizione	Unità ambientali e loro componenti. Servizi igienici – sono presenti 3 servizi nella struttura	
Conformità	<i>Non conforme.</i> Mancanza segnaletica.	
Accessibilità	<i>Accessibile</i>	
Interventi di messa a norma	Installazione adeguata segnaletica	
Interventi consigliati	Nessuno	
Segnalazioni	Nessuno	
Priorità	Media

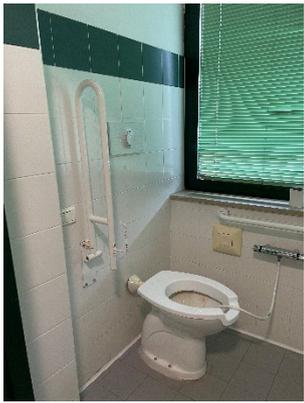
Codice PEBA	AS 14.09
	DES	
	DUG	Via
	Denominazione	Melegnano
	Civico	
	Frazione	
Riferimenti PGT	Attrezzatura scolastica – AS 14	
Denominazione edificio	Scuola secondaria di 1° grado "Eugenio Curiel"	
Ubicazione barriera	Interno. Piano terra e piano primo	
Descrizione	Unità ambientali e loro componenti. Servizi igienici – sono presenti 3 servizi nella struttura	
Conformità	<p><i>Parzialmente conforme.</i> Mancanza di idonei ausili di supporto per l'utilizzo dei sanitari per persone con difficoltà motorie.</p> <p>D.P.R. 503/1996, art. 15; d.m. 236/1989, art. 4.1.6, 4.3.1, 8.1.1 e 8.1.6; l.r. Lombardia n. 6/1989, art. 5.6; l. n. 68/1999; d.lgs. 81/2008, art. 63, c. 2 e 3.</p>	
Accessibilità	<i>Parzialmente accessibile.</i> I servizi igienici non sono accessibili a persone con difficoltà motorie per mancanza di idonei supporti.	
Interventi di messa a norma	Installazione attrezzature	
Interventi consigliati	Nessuno

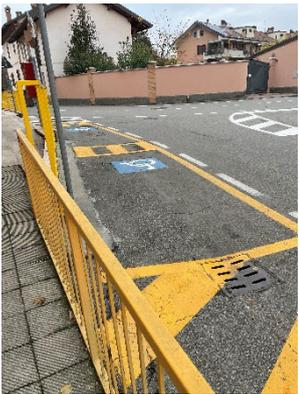
Codice PEBA	AC 15.01
	DES	Locato Associazioni
	DUG	Via
	Denominazione	Roma
	Civico	
	Frazione	
Riferimenti PGT	Attrezzatura collettiva – AC 15	
Denominazione edificio	Ex Municipio	
Ubicazione barriera	Esterno. Accesso dal parcheggio.	
Descrizione	Spazi esterni. Parcheggio - Percorso passaggio pedonale.	
Conformità	<p><i>Parzialmente conforme.</i> Passaggio dal posto auto al marciapiede non diretto, è necessario passare dalla carreggiata verso il marciapiede con idonea rampa.</p> <p>D.m. 236/1989, art. 4.2.1 e 8.2.1; d.P.R. 503/1996, art. 4; l.r. Lombardia 6/1989, art. 2.1.1.</p>	
Accessibilità	<p><i>Parzialmente accessibile</i> alle persone con difficoltà motorie per mancanza di sicurezza, autonomia e comfort per il passaggio dalla strada al marciapiede. Assenza di segnaletica adeguata a persone non vedenti o ipovedenti</p>	
Interventi di messa a norma	Nessuno	
Interventi consigliati	Nessuno	
Segnalazioni	Nessuna

Priorità	Media	
Note	L'immobile sarà oggetto di riqualificazione totale.

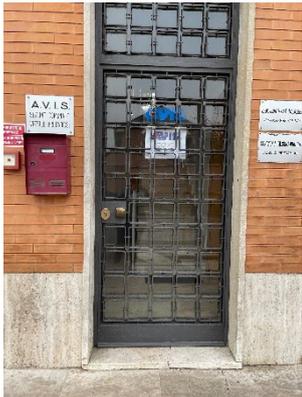
Codice PEBA	AC 15.02
	DES	Locato Associazioni
	DUG	Via
	Denominazione	Roma
	Civico	
	Frazione	
Riferimenti PGT	Attrezzatura collettiva – AC 15	
Denominazione edificio	Ex Municipio	
Ubicazione barriera	Esterno. Area ingresso	
Descrizione	Spazi esterni.	
Conformità	<p><i>Parzialmente conforme.</i> Pavimentazione discontinua. Segnaletica e mappe inesistenti. Rampa adeguata all'accesso.</p> <p>D.m. 236/1989, art. 4.2.1 e 8.2.1; d.P.R. 503/1996, art. 4; l.r. Lombardia 6/1989, art. 2.1.1.</p>	
Accessibilità	<i>Parzialmente accessibile</i> alle persone non vedenti o ipovedenti per mancanza di autonomia e comfort per l'assenza di idonea segnaletica	
Interventi di messa a norma	Installazione idonea segnaletica e percorsi guidati anche con sostituzione della pavimentazione.	
Interventi consigliati	Nessuno	
Segnalazioni	Nessuna	
Priorità	Media

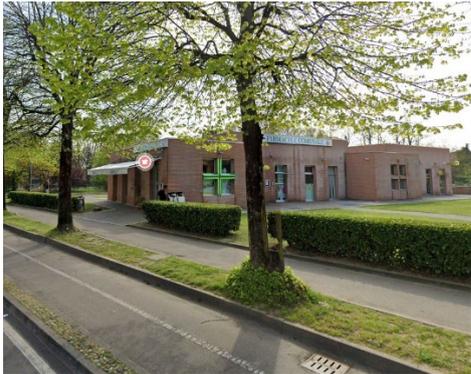
Codice PEBA	AC 16.01
	DES	Locato Servizi
	DUG	Via
	Denominazione	Verdi
	Civico	
	Frazione	
Riferimenti PGT	Attrezzatura collettiva – AC 16	
Denominazione edificio	Centro Servizi	
Ubicazione barriera	Esterno. Accesso dal parcheggio.	
Descrizione	Spazi esterni. Parcheggio - Percorso passaggio pedonale.	
Conformità	<p><i>Parzialmente conforme.</i> Passaggio dal posto auto al marciapiede non diretto, è necessario passare dalla carreggiata verso il marciapiede con idonea rampa.</p> <p>D.m. 236/1989, art. 4.2.1 e 8.2.1; d.P.R. 503/1996, art. 4; l.r. Lombardia 6/1989, art. 2.1.1.</p>	
Accessibilità	<i>Non valutato in quanto in locazione – Farmacia e ufficio postale</i>	
Interventi di messa a norma	Nessuno	
Interventi consigliati	Nessuno	
Segnalazioni	Nessuna	
Priorità	Media

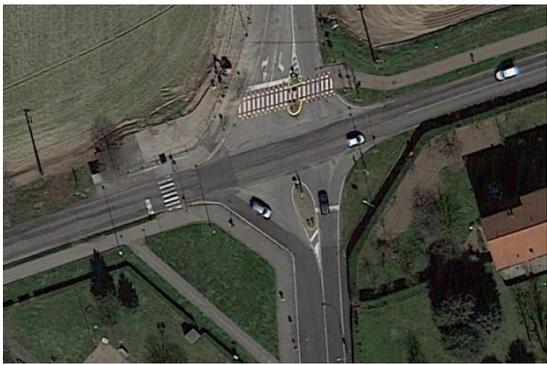
Percorso	1
	Codice PEBA	P 01.01
	DES	
	DUG	Via
	Denominazione	Verdi
	Frazione	
Riferimenti	Intersezione Strada Provinciale 138 e Via Giuseppe Verdi	
Descrizione	Attraversamento semaforizzato su strada provinciale e locale.	
Conformità	<p><i>Non conforme.</i> Mancano i sistemi di protezione per incanalare i pedoni verso l'attraversamento. Segnalazione per non vedenti non idonea. Sul lato est il marciapiede ha dimensioni inferiori alla norma.</p> <p>D.lgs. 285/1992, art. 39 e 40. d.P.R. 495/1992, art. 135 e 145; d.m. 236/1989, art. 4.2.1.</p>	
Accessibilità	<i>Inaccessibile</i> alle persone non vedenti o ipovedenti per mancanza di sicurezza, autonomia e comfort per la l'assenza di idonea segnaletica.	
Interventi di messa a norma	Realizzazione di sistemi di protezione per incanalare i pedoni verso l'attraversamento. Segnalazione dell'attraversamento ai non vedenti.	
Interventi consigliati	Posa di segnaletica tattile a pavimento per non vedenti o ipovedenti.

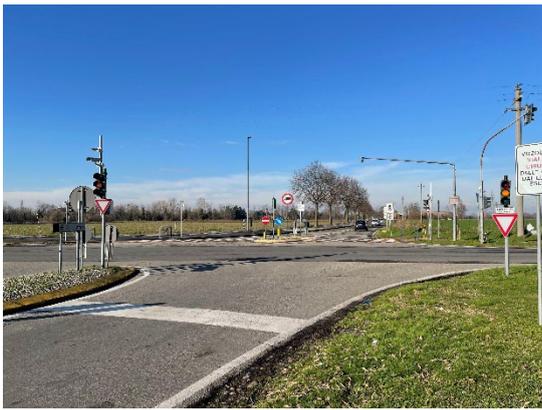
Percorso	1
	Codice PEBA	P 01.02
	DES	
	DUG	Via
	Denominazione	Verdi
	Frazione	
Riferimenti	Intersezione Strada Provinciale 138 e Via Giuseppe Verdi	
Descrizione	Attraversamento semaforizzato su strada provinciale e locale.	
Conformità	<p><i>Non conforme.</i> Mancano i sistemi di protezione per incanalare i pedoni verso l'attraversamento. Segnalazione per non vedenti non idonea. Sul lato est il marciapiede ha dimensioni inferiori alla norma.</p> <p>D.lgs. 285/1992, art. 39 e 40. d.P.R. 495/1992, art. 135 e 145; d.m. 236/1989, art. 4.2.1.</p>	
Accessibilità	<i>Inaccessibile</i> alle persone non vedenti o ipovedenti per mancanza di sicurezza, autonomia e comfort per la l'assenza di idonea segnaletica. Mancanza di idoneo marciapiede su entrambi i lati.	
Interventi di messa a norma	Realizzazione di sistemi di protezione per incanalare i pedoni verso l'attraversamento. Segnalazione dell'attraversamento ai non vedenti.

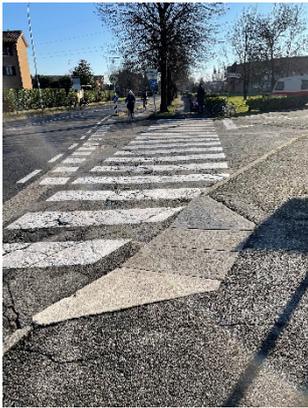
Percorso	1
	Codice PEBA	P 01.03
	DES	
	DUG	Via
	Denominazione	Verdi
	Frazione	
Riferimenti	Intersezione con parcheggio area feste	
Descrizione	Attraversamento non semaforizzato di strada viabilità locale	
Conformità	<i>Non conforme.</i> Mancano i sistemi di protezione per incanalare i pedoni verso l'attraversamento. Segnalazione per non vedenti non idonea.	
Accessibilità	<i>Parzialmente accessibile</i> a persone non vedenti per mancanza di autonomia e per l'assenza di idonea segnaletica. L'attraversamento è segnalato con una pavimentazione in lastre di pietra che si differenzia dall'asfalto ma che non è identificabile dalle persone non vedenti o ipovedenti.	
Interventi di messa a norma	Nessuno	
Interventi consigliati	Sostituzione della segnaletica che indica l'attraversamento ai non vedenti con segnaletica tattile a pavimento per non vedenti o ipovedenti.	
Segnalazioni	Nessuna	
Priorità	Media

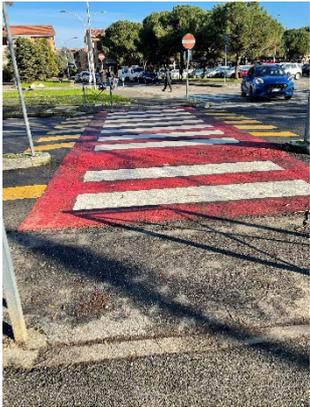
Percorso	1
	Codice PEBA	P 01.04
	DES	
	DUG	Via
	Denominazione	Verdi
	Frazione	
Riferimenti	Via Verdi	
Descrizione	Attraversamento non semaforizzato di strada viabilità locale	
Conformità	<i>Non conforme.</i> Mancano i sistemi di protezione per incanalare i pedoni verso l'attraversamento. Segnaletica per non vedenti non idonea	
Accessibilità	<i>Parzialmente accessibile</i> a persone non vedenti per mancanza di autonomia per l'assenza di idonea segnaletica. L'attraversamento non è segnalato con una pavimentazione che si differenzia dall'asfalto, non è identificabile dalle persone non vedenti o ipovedenti.	
Interventi di messa a norma	Nessuno	
Interventi consigliati	Inserimento di segnaletica tattile a pavimento per non vedenti o ipovedenti.	
Segnalazioni	Nessuna	
Priorità	Media

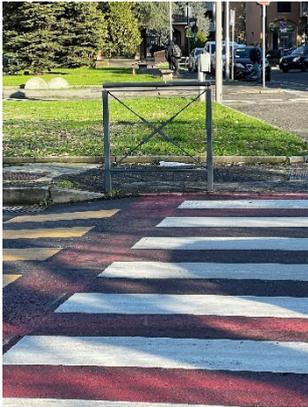
Percorso	1
	Codice PEBA	P 01.05
	DES	
	DUG	Via
	Denominazione	Verdi
	Frazione	
Riferimenti	Via Verdi	
Descrizione	Attraversamento non semaforizzato di strada viabilità locale	
Conformità	<i>Non conforme.</i> Mancano i sistemi di protezione per incanalare i pedoni verso l'attraversamento. Segnaletica per non vedenti non idonea	
Accessibilità	<i>Parzialmente accessibile</i> a persone non vedenti per mancanza di autonomia per l'assenza di idonea segnaletica. L'attraversamento non è segnalato con una pavimentazione che si differenzia dall'asfalto, non è identificabile dalle persone non vedenti o ipovedenti.	
Interventi di messa a norma	Nessuno	
Interventi consigliati	Inserimento di segnaletica tattile a pavimento per non vedenti o ipovedenti.	
Segnalazioni	Nessuna	
Priorità	Media

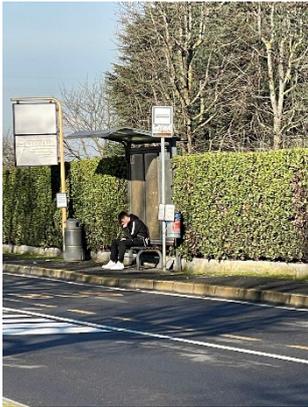
Percorso	1
	Codice PEBA	P 01.06
	DES	
	DUG	Via
	Denominazione	Verdi
	Frazione	
Riferimenti	Via Verdi	
Descrizione	Fermata Bus	
Conformità	<i>Non conforme.</i> Mancano i sistemi di protezione per incanalare i pedoni verso l'attraversamento. Segnaletica per non vedenti non idonea	
Accessibilità	<p><i>Parzialmente accessibile a persone non vedenti per mancanza di autonomia per l'assenza di idonea segnaletica. L'attraversamento è segnalato con una pavimentazione in lastre di pietra che si differenzia dall'asfalto ma che non è identificabile dalle persone non vedenti o ipovedenti.</i></p> <p><i>Parzialmente accessibile a persone su sedia a ruote per marciapiede non adeguato</i></p>	
Interventi di messa a norma	Nessuno	
Interventi consigliati	Installazione di segnaletica idonea per accessibilità e utilizzo del servizio a persone non vedenti o ipovedenti	
Segnalazioni	Nessuna	
Priorità	Media

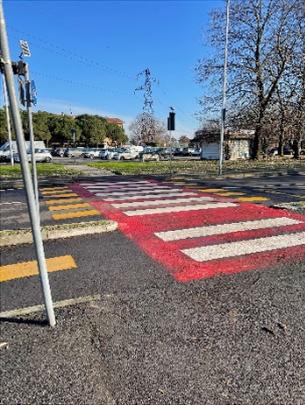
Percorso	1
	Codice PEBA	P 01.07
	DES	
	DUG	Via
	Denominazione	Verdi
	Frazione	
Riferimenti	Via Verdi – Piazza Puccini	
Descrizione	Attraversamento non semaforizzato di strada viabilità locale – Parcheggio Piazza Puccini	
Conformità	<i>Non conforme.</i> Mancano i sistemi di protezione per incanalare i pedoni verso l'attraversamento. Segnaletica per non vedenti non idonea.	
Accessibilità	<i>Parzialmente accessibile</i> a persone non vedenti per mancanza di autonomia per l'assenza di idonea segnaletica.	
Interventi di messa a norma	Nessuno	
Interventi consigliati	Sostituzione della segnaletica che indica l'attraversamento ai non vedenti con segnaletica tattile a pavimento per non vedenti o ipovedenti.	
Segnalazioni	Nessuna	
Priorità	Media

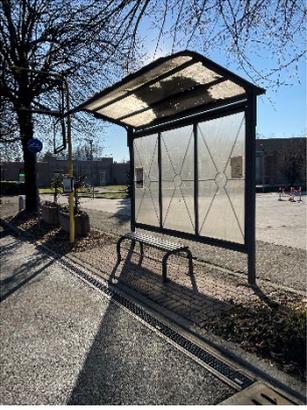
Percorso	1
	Codice PEBA	P 01.08
	DES	
	DUG	Via
	Denominazione	Verdi
	Frazione	
Riferimenti	Via Verdi – Piazza Puccini	
Descrizione	Fermata Bus	
Conformità	<i>Conforme</i>	
Accessibilità	<i>Parzialmente accessibile a persone non vedenti per mancanza di autonomia per l'assenza di idonea segnaletica.</i>	
Interventi di messa a norma	Nessuno	
Interventi consigliati	Installazione di segnaletica idonea per accessibilità e utilizzo del servizio a persone non vedenti o ipovedenti	
Segnalazioni	Nessuna	
Priorità	Media

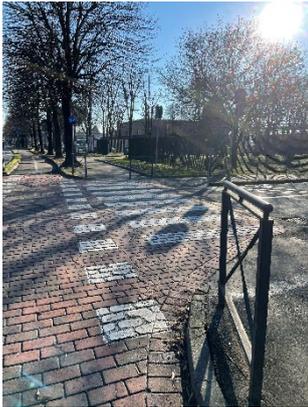
Percorso	1
	Codice PEBA	P 01.09
	DES	
	DUG	Via
	Denominazione	Verdi
	Frazione	
Riferimenti	Via Verdi	
Descrizione	Attraversamento non semaforizzato di strada viabilità locale – Parcheggio campo sportivo	
Conformità	<i>Non conforme.</i> Mancano i sistemi di protezione per incanalare i pedoni verso l'attraversamento. Segnaletica per non vedenti non idonea.	
Accessibilità	<i>Parzialmente accessibile</i> a persone non vedenti per mancanza di autonomia per l'assenza di idonea segnaletica. L'attraversamento è segnalato con una pavimentazione in autobloccanti che si differenzia dall'asfalto ma che non è identificabile dalle persone non vedenti o ipovedenti.	
Interventi di messa a norma	Nessuno	
Interventi consigliati	Sostituzione della segnaletica che indica l'attraversamento ai non vedenti con segnaletica tattile a pavimento per non vedenti o ipovedenti.	
Segnalazioni	Nessuna	
Priorità	Media
