Piano per l'Eliminazione delle Barriere Architettoniche

Relazione illustrativa

Schede di rilievo e progetto

*Piano per l'Eliminazione delle Barriere Architettoniche
del Comune di Vizzolo Predabissi _ Città metropolitana di Milano*

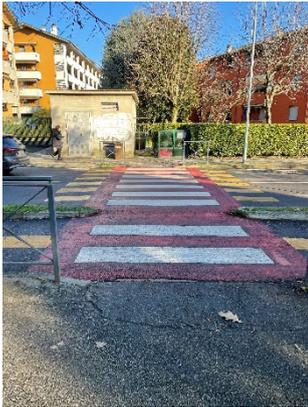
Percorso	1
	Codice PEBA	P 01.10
	DES	
	DUG	Via
	Denominazione	Verdi
	Frazione	
Riferimenti	Via Verdi	
Descrizione	Attraversamento non semaforizzato di strada viabilità locale	
Conformità	<i>Non conforme.</i> Mancano i sistemi di protezione per incanalare i pedoni verso l'attraversamento. Segnaletica per non vedenti non idonea.	
Accessibilità	<i>Parzialmente accessibile</i> a persone non vedenti per mancanza di autonomia per l'assenza di idonea segnaletica.	
Interventi di messa a norma	Nessuno	
Interventi consigliati	Sostituzione della segnaletica che indica l'attraversamento ai non vedenti con segnaletica tattile a pavimento per non vedenti o ipovedenti.	
Segnalazioni	Nessuna	
Priorità	Media

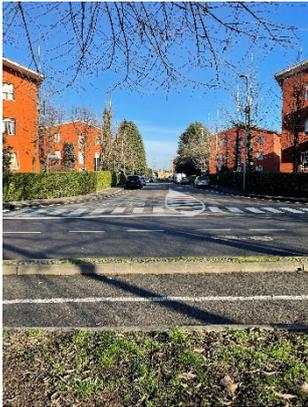
Percorso	1
	Codice PEBA	P 01.11
	DES	
	DUG	Via
	Denominazione	Verdi
	Frazione	
Riferimenti	Via Verdi	
Descrizione	Attraversamento non semaforizzato di strada viabilità locale	
Conformità	<i>Non conforme.</i> Mancano i sistemi di protezione per incanalare i pedoni verso l'attraversamento. Segnaletica per non vedenti non idonea.	
Accessibilità	<i>Parzialmente accessibile</i> a persone non vedenti per mancanza di autonomia per l'assenza di idonea segnaletica.	
Interventi di messa a norma	Nessuno	
Interventi consigliati	Sostituzione della segnaletica che indica l'attraversamento ai non vedenti con segnaletica tattile a pavimento per non vedenti o ipovedenti.	
Segnalazioni	Nessuna	
Priorità	Media

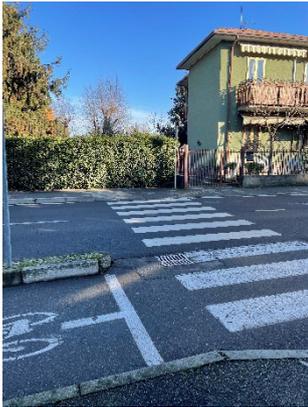
Percorso	1
	Codice PEBA	P 01.12
	DES	
	DUG	Via
	Denominazione	Verdi
	Frazione	
Riferimenti	Via Verdi	
Descrizione	Attraversamento non semaforizzato di strada viabilità locale	
Conformità	<i>Non conforme.</i> Mancano i sistemi di protezione per incanalare i pedoni verso l'attraversamento. Segnaletica per non vedenti non idonea.	
Accessibilità	<i>Parzialmente accessibile</i> a persone non vedenti per mancanza di autonomia per l'assenza di idonea segnaletica.	
Interventi di messa a norma	Nessuno	
Interventi consigliati	Sostituzione della segnaletica che indica l'attraversamento ai non vedenti con segnaletica tattile a pavimento per non vedenti o ipovedenti.	
Segnalazioni	Nessuna	
Priorità	Media

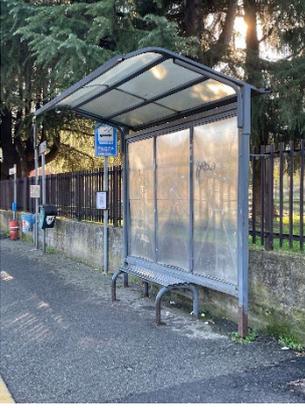
Percorso	1
	Codice PEBA	P 01.13
	DES	
	DUG	Via
	Denominazione	Verdi
	Frazione	
Riferimenti	Via Verdi	
Descrizione	Fermata bus Scuole	
Conformità	<i>Conforme</i>	
Accessibilità	<i>Parzialmente accessibile a persone non vedenti per mancanza di autonomia per l'assenza di idonea segnaletica.</i>	
Interventi di messa a norma	Nessuno	
Interventi consigliati	Installazione di segnaletica idonea per accessibilità e utilizzo del servizio a persone non vedenti o ipovedenti	
Segnalazioni	Nessuna	
Priorità	Media

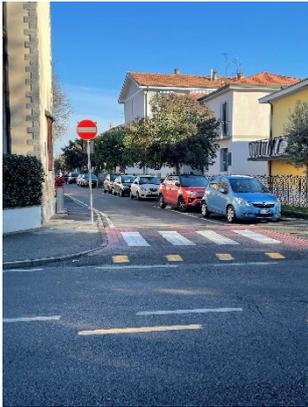
Percorso	1
	Codice PEBA	P 01.14
	DES	
	DUG	Via
	Denominazione	Verdi
	Frazione	
Riferimenti	Via Verdi	
Descrizione	Attraversamento non semaforizzato di strada viabilità locale	
Conformità	<i>Non conforme.</i> Mancano i sistemi di protezione per incanalare i pedoni verso l'attraversamento. Segnaletica per non vedenti non idonea.	
Accessibilità	<i>Parzialmente accessibile</i> a persone non vedenti per mancanza di autonomia per l'assenza di idonea segnaletica.	
Interventi di messa a norma	Nessuno	
Interventi consigliati	Sostituzione della segnaletica che indica l'attraversamento ai non vedenti con segnaletica tattile a pavimento per non vedenti o ipovedenti.	
Segnalazioni	Nessuna	
Priorità	Media

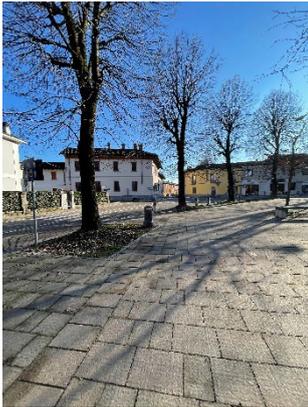
Percorso	1
	Codice PEBA	P 01.15
	DES	
	DUG	Via
	Denominazione	Verdi
	Frazione	
Riferimenti	Via Verdi	
Descrizione	Marciapiede – piazza accesso scuole	
Conformità	<i>Conforme</i>	
Accessibilità	<i>Parzialmente accessibile a persone non vedenti per mancanza di autonomia per l'assenza di idonea segnaletica.</i> <i>Accessibile a persone su sedia a ruote</i>	
Interventi di messa a norma	Nessuno	
Interventi consigliati	Sostituzione della segnaletica che indica i percorsi con segnaletica tattile a pavimento per non vedenti o ipovedenti.	
Segnalazioni	Nessuna	
Priorità	Media

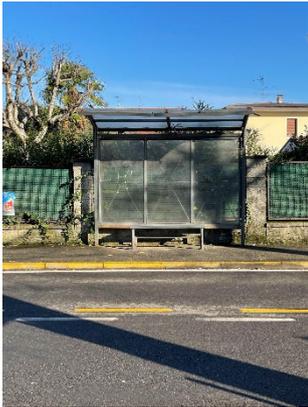
Percorso	1
	Codice PEBA	P 01.16
	DES	
	DUG	Via
	Denominazione	Verdi
	Frazione	
Riferimenti	Via Verdi	
Descrizione	Fermata bus	
Conformità	<i>Conforme</i>	
Accessibilità	<i>Parzialmente accessibile a persone non vedenti per mancanza di autonomia per l'assenza di idonea segnaletica.</i>	
Interventi di messa a norma	Nessuno	
Interventi consigliati	Installazione di segnaletica idonea per accessibilità e utilizzo del servizio a persone non vedenti o ipovedenti	
Segnalazioni	Nessuna	
Priorità	Media

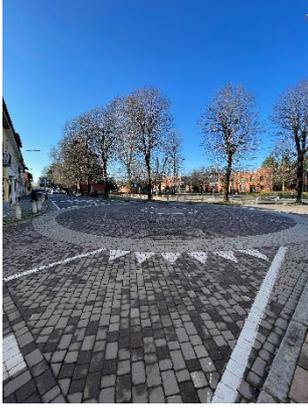
Percorso	1
	Codice PEBA	P 01.17
	DES	
	DUG	Via
	Denominazione	Verdi
	Frazione	
Riferimenti	Via Verdi	
Descrizione	Rotonda tra Via Verdi e Via Melegnano	
Conformità	<i>Conforme</i>	
Accessibilità	<i>Non oggetto di verifica in quanto l'utilizzo è solo di tipo veicolare</i>	
Interventi di messa a norma	Nessuno	
Interventi consigliati	Nessuno	
Segnalazioni	Nessuna	
Priorità	Media

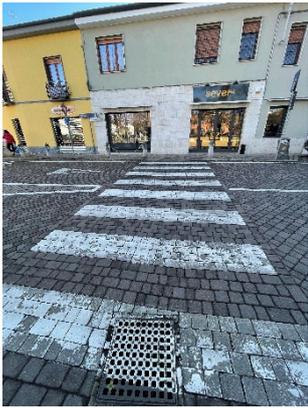
Percorso	2
	Codice PEBA	P 02.01
	DES	
	DUG	Via
	Denominazione	Melegnano
	Frazione	
Riferimenti	Via Melegnano	
Descrizione	Attraversamento semaforizzato su strada provinciale e locale.	
Conformità	<p><i>Non conforme.</i> Mancano i sistemi di protezione per incanalare i pedoni verso l'attraversamento. Segnalazione per non vedenti non idonea. Sul lato est il marciapiede ha dimensioni inferiori alla norma.</p> <p>D.lgs. 285/1992, art. 39 e 40. d.P.R. 495/1992, art. 135 e 145; d.m. 236/1989, art. 4.2.1.</p>	
Accessibilità	<p><i>Inaccessibile</i> alle persone non vedenti o ipovedenti per mancanza di sicurezza, autonomia e comfort per la l'assenza di idonea segnaletica. Mancanza di idoneo marciapiede su entrambi i lati.</p>	
Interventi di messa a norma	Realizzazione di sistemi di protezione per incanalare i pedoni verso l'attraversamento. Segnalazione dell'attraversamento ai non vedenti.	
Interventi consigliati	Posa di segnaletica tattile a pavimento per non vedenti o ipovedenti.

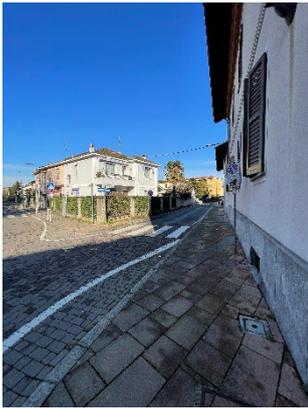
Percorso	2
	Codice PEBA	P 02.02
	DES	
	DUG	Via
	Denominazione	Melegnano
	Frazione	
Riferimenti	Via Melegnano	
Descrizione	Attraversamento non semaforizzato di strada viabilità locale	
Conformità	<p><i>Non conforme.</i> Mancano i sistemi di protezione per incanalare i pedoni verso l'attraversamento. Segnalazione per non vedenti non idonea. Sul lato est il marciapiede ha dimensioni inferiori alla norma.</p> <p>D.lgs. 285/1992, art. 39 e 40. d.P.R. 495/1992, art. 135 e 145; d.m. 236/1989, art. 4.2.1.</p>	
Accessibilità	<p><i>Inaccessibile</i> alle persone non vedenti o ipovedenti per mancanza di sicurezza, autonomia e comfort per la l'assenza di idonea segnaletica. Mancanza di idoneo marciapiede su entrambi i lati.</p>	
Interventi di messa a norma	Nessuno	
Interventi consigliati	Posa di segnaletica tattile a pavimento per non vedenti o ipovedenti	
Segnalazioni	Nessuna	
Priorità	Media

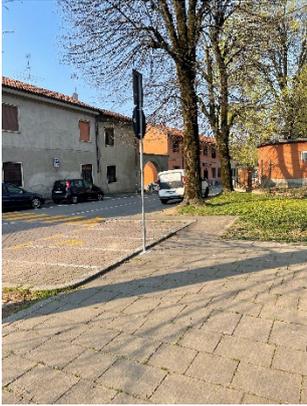
Percorso	2
	Codice PEBA	P 02.03
	DES	
	DUG	Via
	Denominazione	Melegnano
	Frazione	
Riferimenti	Via Melegnano	
Descrizione	Attraversamento non semaforizzato di strada viabilità locale – accesso al parco adiacente – ingresso scuole	
Conformità	<i>Non conforme.</i> Passaggio dalla piazza alla via Melegnano non accessibile per la presenza di piante e mancanza di idoneo marciapiede.	
Accessibilità	<i>Non accessibile a persone non vedenti</i> per mancanza di autonomia per l'assenza di idonea segnaletica. <i>Non accessibile a persone su sedia a ruote o con limitata capacità motoria</i> per mancanza di spazio e/o rischio di caduta verso la carreggiata*.	
Interventi di messa a norma	Non è possibile intervenire direttamente in quanto la carreggiata risulterebbe non idonea al passaggio veicolare pertanto si valuta di indicare con idonea segnaletica un percorso alternativo.	
Interventi consigliati	Installazione di segnaletica e percorsi tattili per guidare gli utenti verso il parco** con possibilità di riprendere il percorso su via Melegnano oltre l'ostacolo evidenziato

Segnalazioni	Nessuna	
Priorità	Alta

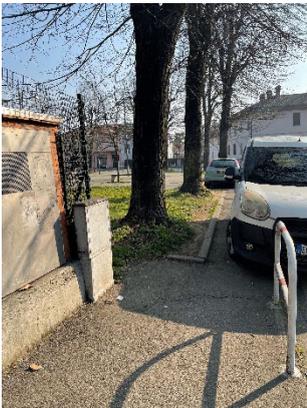
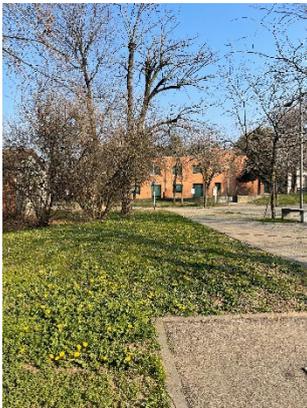
*Passaggio non idoneo	**Pecorso dal parco

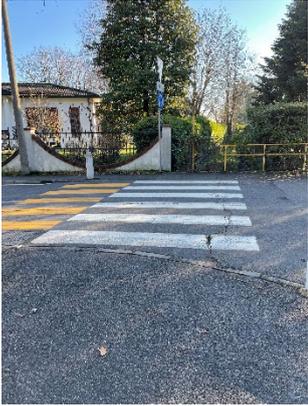
Percorso	2
	Codice PEBA	P 02.04
	DES	
	DUG	Via
	Denominazione	Melegnano
	Frazione	
Riferimenti	Via Melegnano	
Descrizione	Attraversamento non semaforizzato di strada viabilità locale	
Conformità	<i>Non conforme.</i> Mancano i sistemi di protezione per incanalare i pedoni verso l'attraversamento. Segnaletica per non vedenti non idonea.	
Accessibilità	<i>Parzialmente accessibile</i> a persone non vedenti per mancanza di autonomia per l'assenza di idonea segnaletica.	
Interventi di messa a norma	Nessuno	
Interventi consigliati	Sostituzione della segnaletica che indica l'attraversamento ai non vedenti con segnaletica tattile a pavimento per non vedenti o ipovedenti.	
Segnalazioni	Nessuna	
Priorità	Media

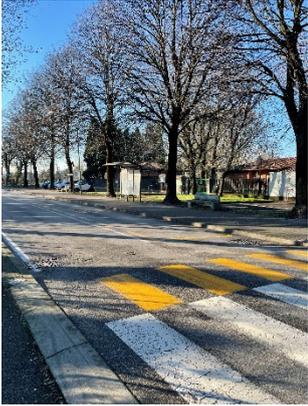
Percorso	2
	Codice PEBA	P 02.05
	DES	
	DUG	Via
	Denominazione	Melegnano
	Frazione	
Riferimenti	Via Melegnano	
Descrizione	Fermata bus	
Conformità	<i>Conforme</i>	
Accessibilità	<i>Parzialmente accessibile a persone non vedenti per mancanza di autonomia per l'assenza di idonea segnaletica.</i>	
Interventi di messa a norma	Nessuno	
Interventi consigliati	Installazione di segnaletica idonea per accessibilità e utilizzo del servizio a persone non vedenti o ipovedenti	
Segnalazioni	Nessuna	
Priorità	Media

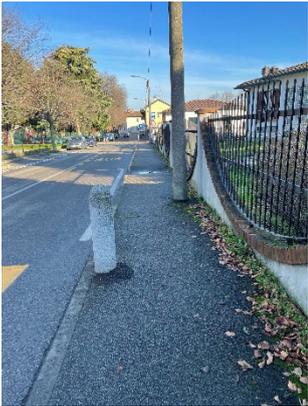
Percorso	2
	Codice PEBA	P 02.06
	DES	
	DUG	Via
	Denominazione	Melegnano
	Frazione	
Riferimenti	Via Melegnano	
Descrizione	Marciapiede	
Conformità	<i>Non conforme, presenza di ostacoli lungo il percorso</i>	
Accessibilità	<i>Parzialmente accessibile a persone non vedenti per mancanza di autonomia per l'assenza di idonea segnaletica.</i> <i>Non accessibile a persone su sedia per dimensioni ridotte del marciapiede</i>	
Interventi di messa a norma	Valutare la rimozione del paracarro	
Interventi consigliati	Adeguare il percorso per il passaggio di persone su sedia a ruote in autonomia	
Segnalazioni	Nessuna	
Priorità	Media

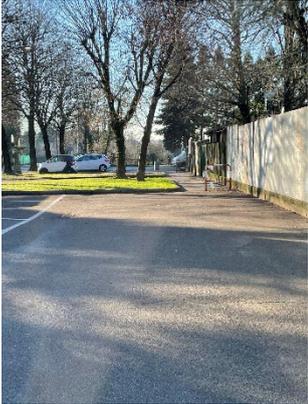
Percorso	2
	Codice PEBA	P 02.07
	DES	
	DUG	Via
	Denominazione	Melegnano
	Frazione	
Riferimenti	Via Melegnano	
Descrizione	Parcheggio scuola materna – accesso dal parcheggio	
Conformità	<i>Conforme</i>	
Accessibilità	<i>Accessibile</i>	
Interventi di messa a norma	Nessuno	
Interventi consigliati	Nessuno	
Segnalazioni	Nessuna	
Priorità	Media

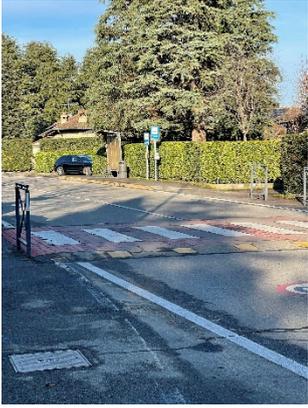
Percorso	2
	Codice PEBA	P 02.08
	DES	
	DUG	Via
	Denominazione	Melegnano
	Frazione	
Riferimenti	Via Melegnano	
Descrizione	Attraversamento non semaforizzato di strada viabilità locale	
Conformità	<i>Non conforme.</i> Mancano i sistemi di protezione per incanalare i pedoni verso l'attraversamento. Segnaletica per non vedenti non idonea.	
Accessibilità	<i>Parzialmente accessibile</i> a persone non vedenti per mancanza di autonomia per l'assenza di idonea segnaletica.	
Interventi di messa a norma	Nessuno	
Interventi consigliati	Sostituzione della segnaletica che indica l'attraversamento ai non vedenti con segnaletica tattile a pavimento per non vedenti o ipovedenti.	
Segnalazioni	Nessuna	
Priorità	Media

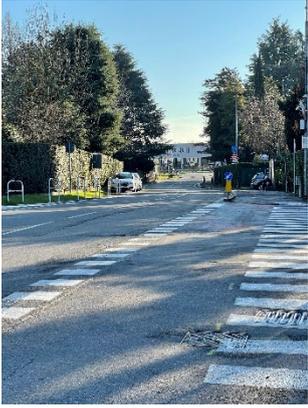
Percorso	2
	Codice PEBA	P 02.09
	DES	
	DUG	Via
	Denominazione	Melegnano
	Frazione	
Riferimenti	Via Melegnano	
Descrizione	Attraversamento non semaforizzato di strada viabilità locale	
Conformità	<i>Non conforme.</i> Mancano i sistemi di protezione per incanalare i pedoni verso l'attraversamento. Segnaletica per non vedenti non idonea.	
Accessibilità	<i>Parzialmente accessibile</i> a persone non vedenti per mancanza di autonomia per l'assenza di idonea segnaletica.	
Interventi di messa a norma	Nessuno	
Interventi consigliati	Sostituzione della segnaletica che indica l'attraversamento ai non vedenti con segnaletica tattile a pavimento per non vedenti o ipovedenti.	
Segnalazioni	Nessuna	
Priorità	Media

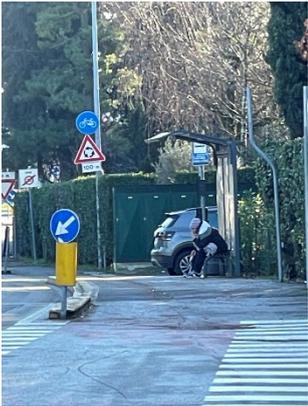
Percorso	2
	Codice PEBA	P 02.10
	DES	
	DUG	Via
	Denominazione	Melegnano
	Frazione	
Riferimenti	Via Melegnano	
Descrizione	Fermata bus	
Conformità	<i>Conforme</i>	
Accessibilità	<i>Parzialmente accessibile a persone non vedenti per mancanza di autonomia per l'assenza di idonea segnaletica.</i>	
Interventi di messa a norma	Nessuno	
Interventi consigliati	Installazione di segnaletica idonea per accessibilità e utilizzo del servizio a persone non vedenti o ipovedenti	
Segnalazioni	Nessuna	
Priorità	Media

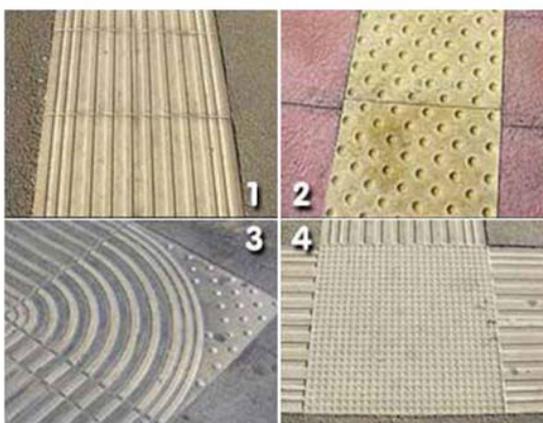
Esempio materiale percorso linguaggio LOGES

Questo sistema (il cui nome è acronimo della definizione *Linea di Orientamento, Guida e Sicurezza*), evoluto a seguito di ricerche e approfondimenti non solo italiani, si basa su di una codifica di linguaggio riassumibile in rigature continue per i tratti di percorso lineare e rilievi a bolle per i punti di segnalazione del pericolo valicabile o assoluto.

1 - direzione rettilinea **2 - arresto pericolo**
3 - svolta ad angolo **4 - incrocio**

Le specifiche situazioni di cambiamento di direzione, incrocio di percorsi, segnale di servizio, pericolo valicabile hanno richiesto un rispetto rigoroso di una precisa conformazione del rilievo del percorso tattile atto a non indurre confusioni.

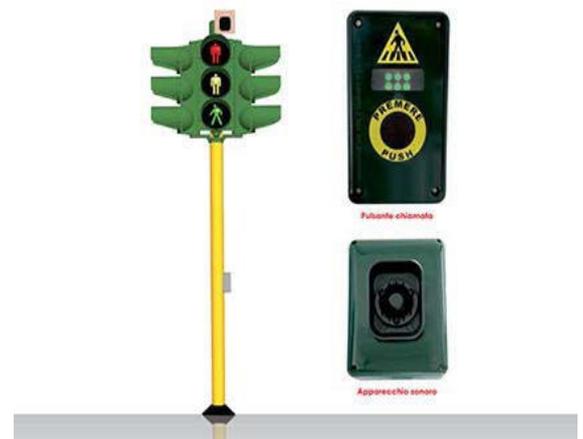
Per ovviare all'impossibilità di percezione sensoriale da parte dei non vedenti dell'ordinario messaggio luminoso delle lanterne semaforiche, si sono diffusi dei sistemi paralleli al funzionamento luminoso dell'impianto semaforico che prevedono l'impiego di sorgenti acustiche lungo la direzione dell'attraversamento, per permettere ai disabili visivi di "sentire" il messaggio dell'impianto ed essere dallo stesso guidati. E' da ricordare poiché l'emissione sonora, per quanto opportunamente tarata, ha efficacia entro una certa distanza (definibile solamente individuo per individuo) e, conseguentemente, i tratti di attraversamento delle carreggiate possibilmente non dovrebbero mai essere superiori a dodici metri. Per maggior chiarezza, di seguito si riporta un esempio di soluzione per attraversamenti pedonali accessibili ai disabili visivi tramite l'impiego del linguaggio LOGES:

Esempio utilizzo di percorsi tattili e semafori con segnalatore acustico

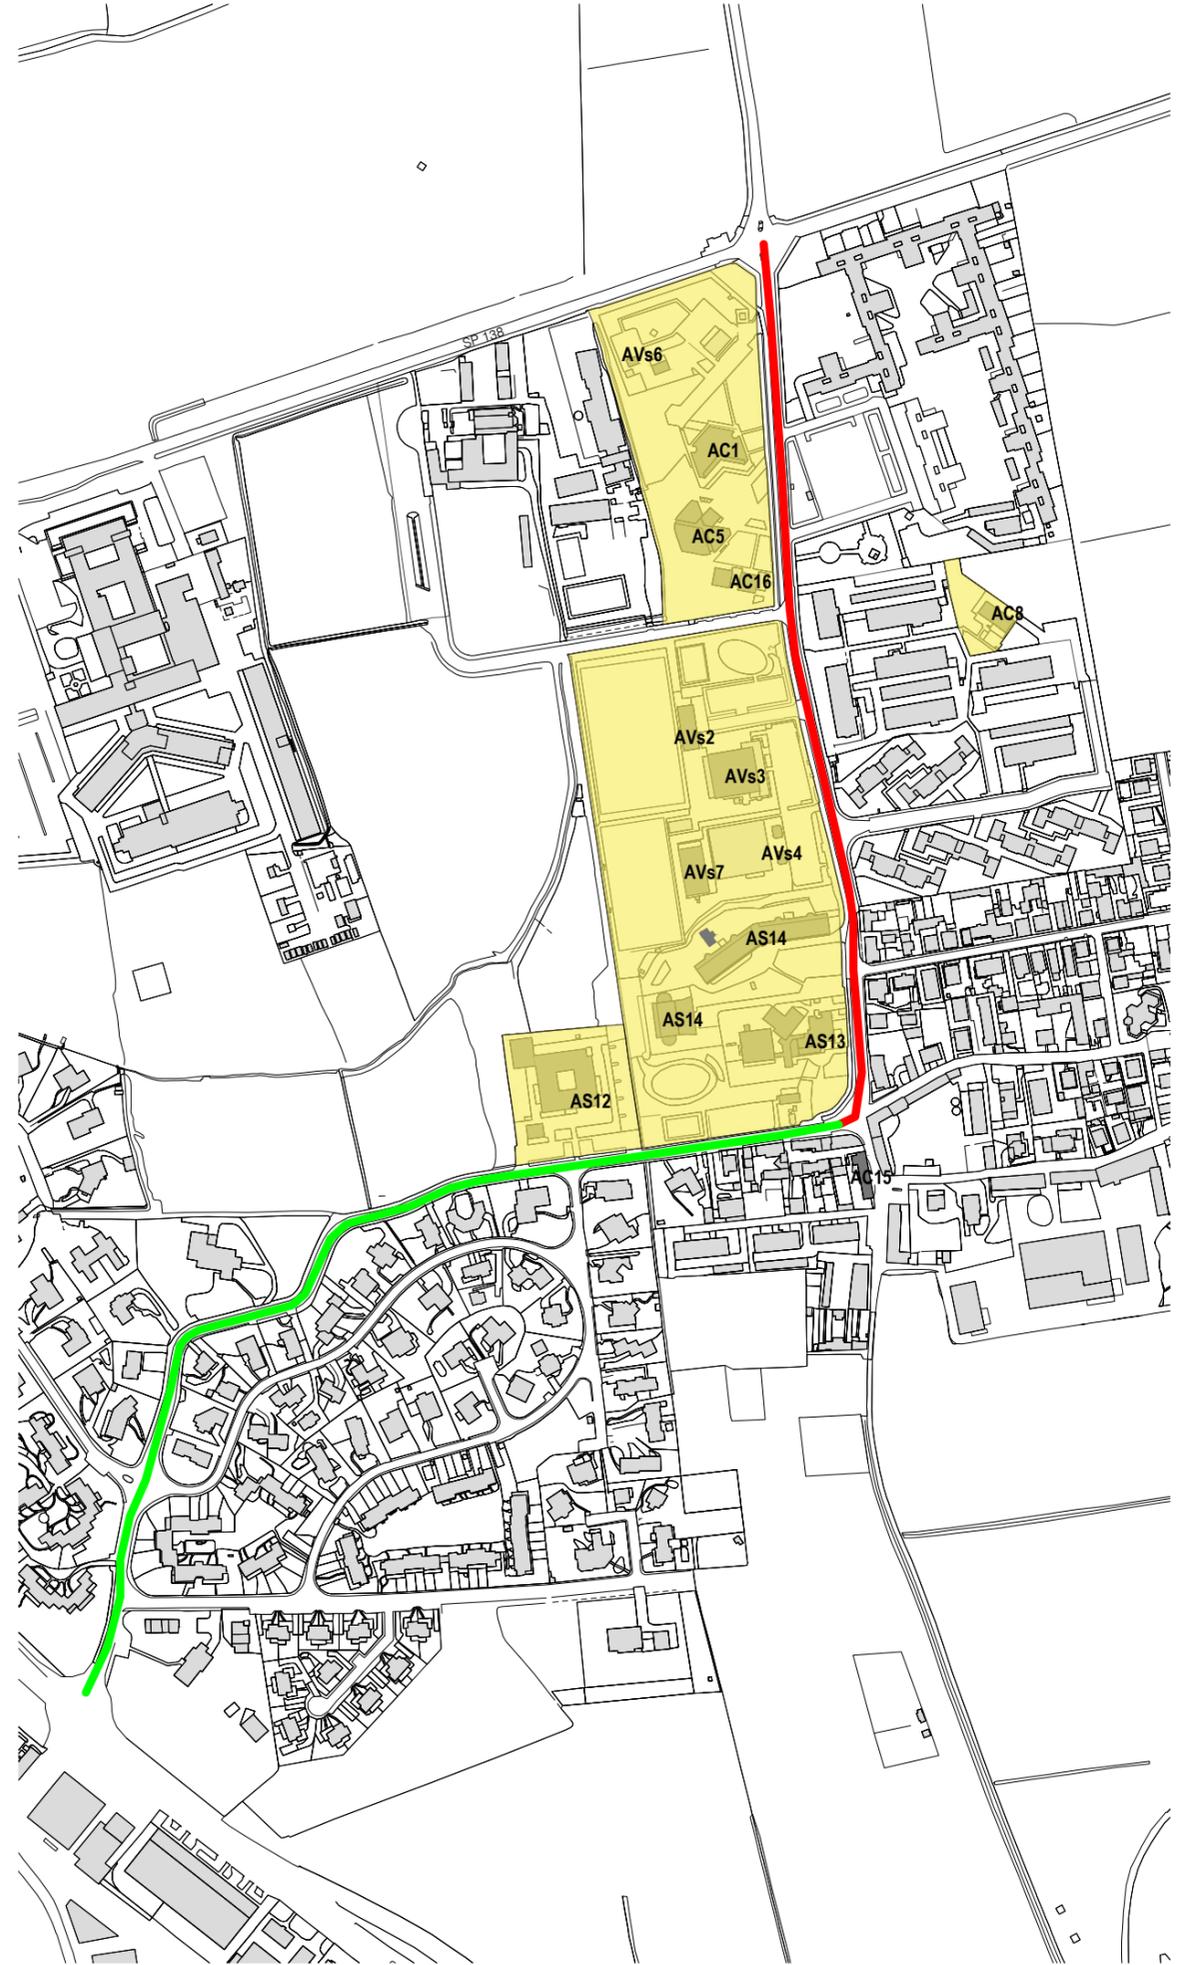
Tav. 01_PEBA - Comune di Vizzolo Predabissi

- percorso 1
- percorso 2
